Хэрлэн сум

## ӨДӨӨГЧИЙН РОТОРТ СТАНОКИЙН ЖИН ТЭНЦҮҮЛЭГ ХИЙСЭН АКТ

## ДОРНОД БҮСИЙН ЭРЧИМ ХҮЧНИЙ СИСТЕМ ТӨХК-ИЙ BT-75 МАРКИЙН ӨДӨӨГЧИЙН ИХ ЗАСВАРЫН АЖЛЫН ТАЙЛАН

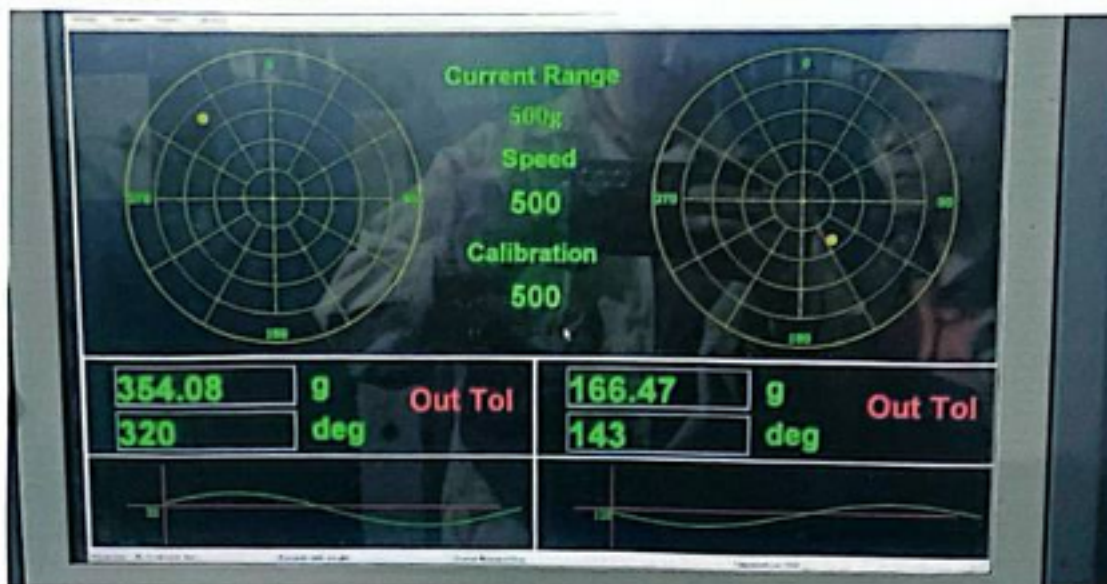
Жин тэнцүүлгийн өмнө:

V холхивч тал	VI холхивч тал
<b>Зөвшөөрөгдөх дисбаланс ISO 21940-11 G2.5</b>	<b>15 гр</b>	<b>15 гр</b>
Жин тэнцүүлгийн өмнөх дисбаланс:	354 гр / 320°	166 гр / 143°
Жин тэнцүүлгийн дараах дисбаланс:	8 гр / 352°	5 гр / 81°
Зөвшөөрөгдөх дисбалансын хэмжээнд орсон эсэх	Тийм	Тийм

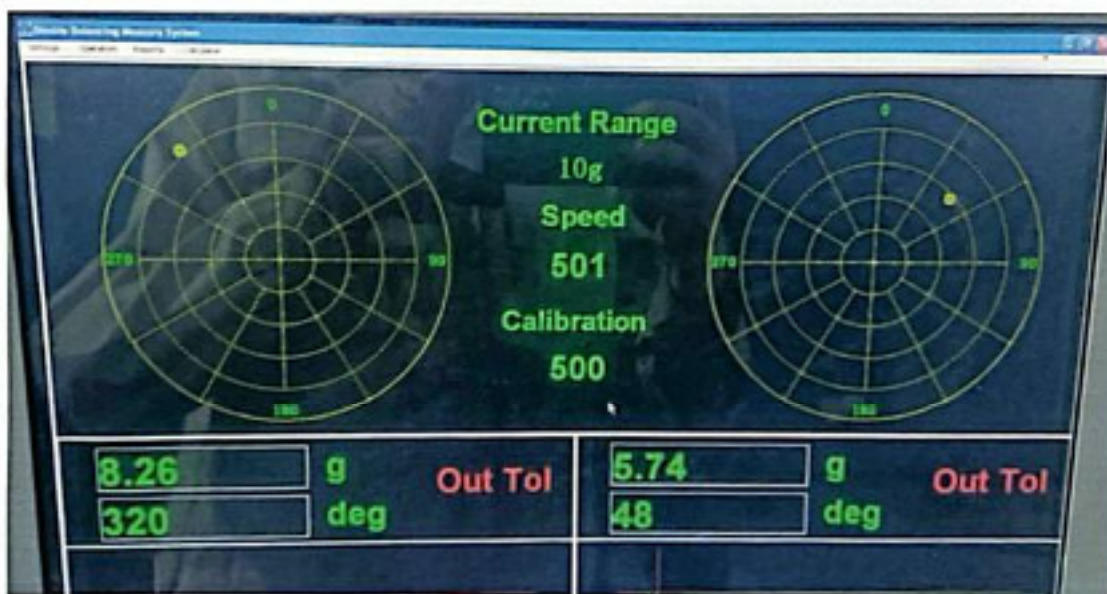
Жин тэнцүүлгийн дараа:

Өдөөгчийн роторт динамик жин тэнцүүлгийн ажил гүйцэтгэж, ISO 21940-11 стандартын G2.5 зэргийн зөвшөөрөгдөх дисбалансын хэмжээнд хүрч очсон учир станок жин тэнцүүлгийн техникийн шаардлагыг хангаж байна.
