Эрчим хүчний тоноглолын засвар угсралтын  
ГКАЛ ХХК

**“ДБЭХС” ТӨХКОМПАНИЙН  
ТУРБОГЕНЕРАТОР №1-ИЙН ИХ ЗАСВАРЫН  
АЖЛЫН ТЕХНИКЫН АКТ, ФОРМУЛЯР БОЛОН  
БУСАД БИЧИГ БАРИМТУУД**

ДОРНОД БҮСИЙН ЭРЧИМ ХҮЧНИЙ СИСТЕМ ТӨХК  
ПТ-6-35/5 МАЯГИЙН ТУРБОГЕНЕРАТОР №1 ИХ ЗАСВАРААС  
ХҮЛЭЭН АВСАН АКТ №

## **"ДБЭХС" ТӨХК-ИЙН ТУРБОНГЕНЕРАТОР №1-ИЙН КРЫШКА ХААСАН АКТ.**

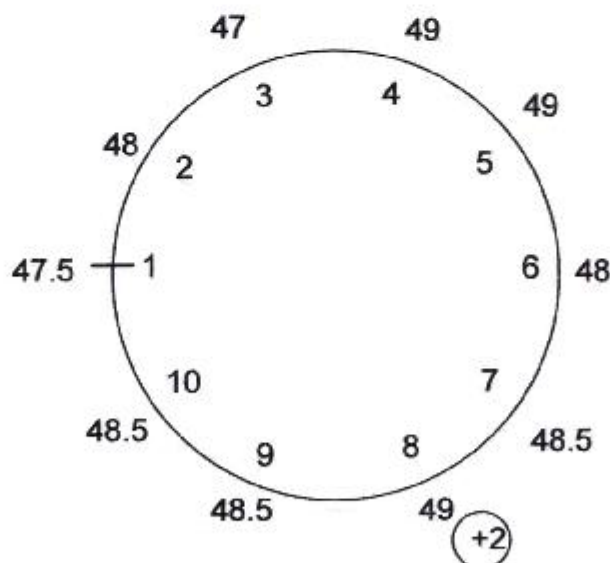
Роторуудын коленчатности  
/0,01мм=1сот/

Турбогенератор №1-н роторуудын коленчатность шалгахад 8-р пальцы  
чиглэлд 0.02 мм байв.

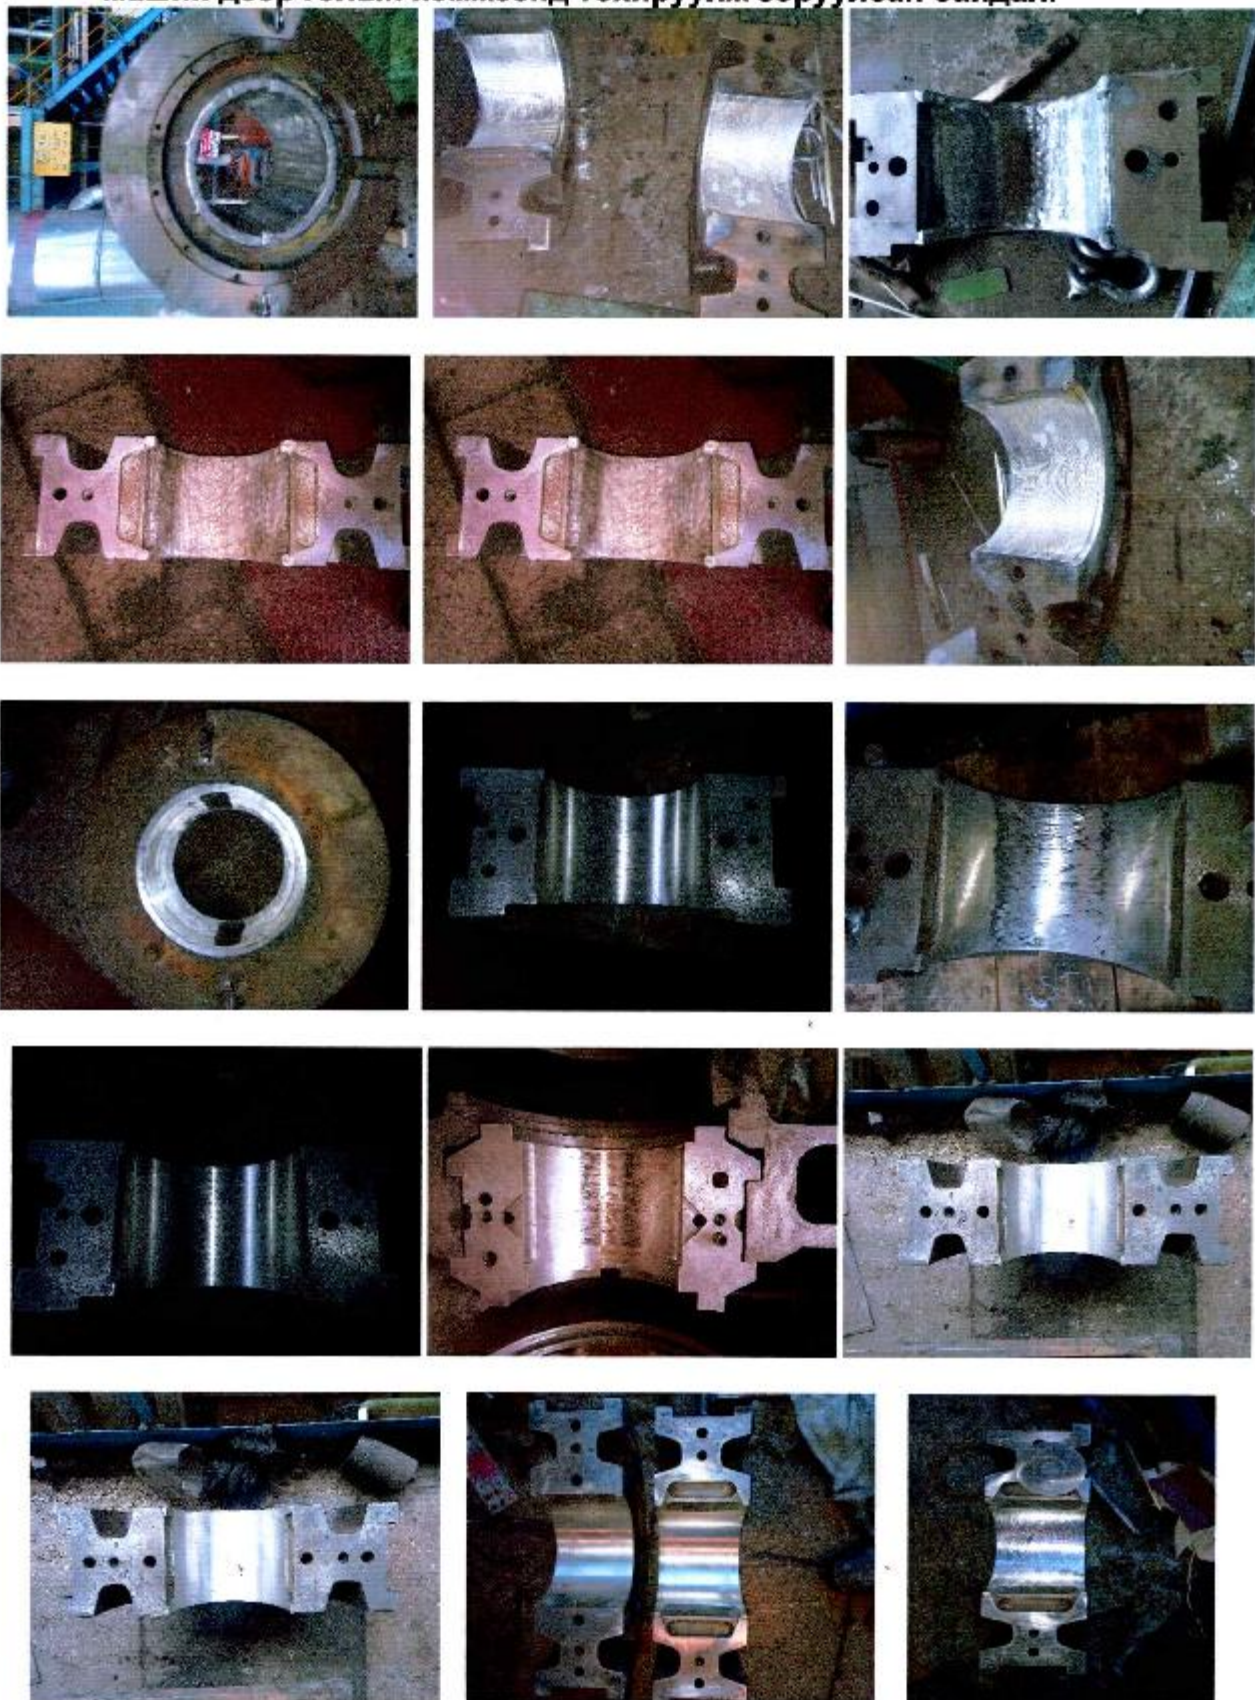
**1.Турбины 1,2-р холхивчууд болон генераторын 3,4-р холхивчуудад бүрэн напловка  
чиглүүлэгчүүдийг засварлан разьёмуудыг шайбердаж нийлүүлж токарийн суурь  
машин дээр голын хэмжээнд тохируулж зоруулсан байдал.**

- 3.1 Турбины 1-р холхивчинд напловка тавьж разьём болон чиглүүлэгчүүдийг засварлаж голын шейкны диаметр д тохируулж токарийн суурь машин дээр зоруулж шайбердаж тохируулж подгонка хийж формуляр хөтлөв.

- 3.2 Турбины 2-р холхивчинд напловка тавьж разьём болон чиглүүлэгчүүдийг засварлаж голын шейкны диаметр д тохируулж токарийн суурь машин дээр зоруулж шайбердаж тохируулж подгонка хийж формуляр хөтлөв.

- 3.7 Турбины 2-р холхивчийн маслын нягтруулгыг сэргээн засварлаж тохируулав.
- 3.8 Генераторын урд буюу 3-р холхивчинд напловка тавьж разьём болон чиглүүлэгчүүдийг засварлаж голын шейкны диаметр д тохируулж токарийн суурь машин дээр зоруулж шайбердаж тохируулж подгонка хийж формуляр хөтлөв.

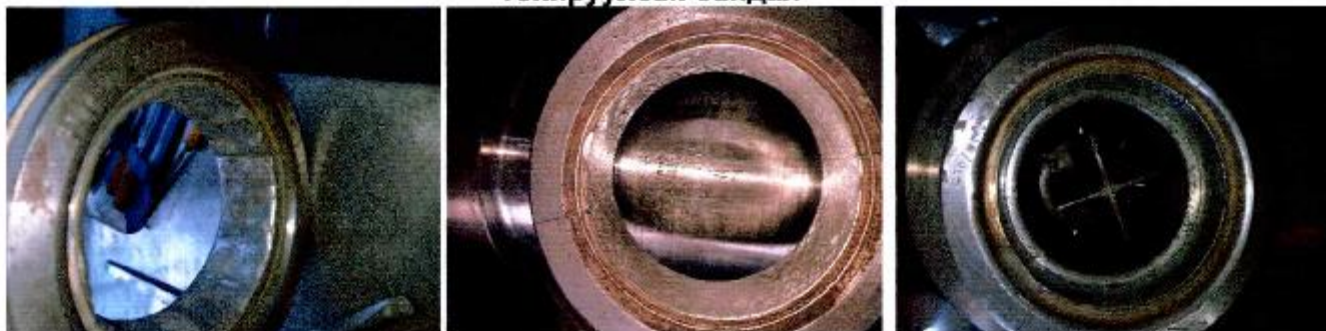
**2. Тосны ерөнхий насосын нягтруулагчдад напловка тавьж голын хэмжээнд тохируулж зорж тохируулсан байдал**

- 3.3 Турбины ажлын талын колодкуудыг шайбердаж тохируулав.
- 3.4 Тулах холхивчны ажлын бус талын колодкуудыг шайбердаж тохируулав.
- 3.5 ГМН-ий урд нягтруулганд напловка тавьж сэргээн засварлаж токарийн суурь машин дээр зоруулж тохируулж формуляр хөтлөв.

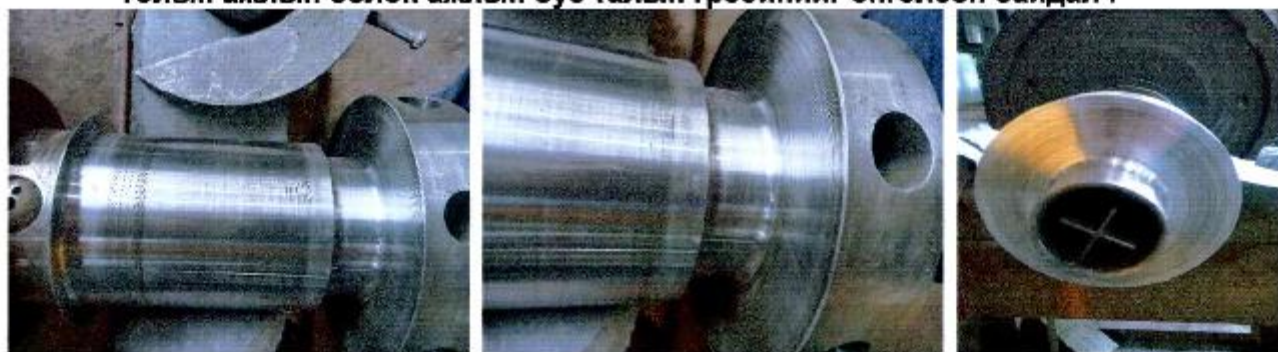
**3. Турбины 1,2-р холхивчуудын шейк тосны ерөнхий насосын нягтруулагчийн хүзүү, турбины голын ажлын болон ажлын бус талын гребинийг өнгөлсөн байдал .**

- 1.1 Тулах холхивчуудын хүзүү болон 1,2-р холхивчуудын хүзүүг нарийн зүлгүүрээр гараар татаж өнгөлөв.
- 1.2 Роторын урд нягтруулгын камений усикуудын налсан усикуудыг сэргээж засварлаж, обоймены усикуудыг налсан усикуудыг сэргээн засварлав.
- 1.3 Роторын кертисийн дискийн 1,2-р үеийн ажлын хүрзүүд, өндөр даралтын 1-16-р үеийн ажлын хүрзүүд, ажлын хүрзүүдийн бандажийн шипүүдийг зүлгэж цэвэрлэв.
- 1.4 Роторын арын нягтруулгын налсан усикуудыг сэргээн засварлав.
- 1.5 Дунд болон нам даралтын үеүүдийн ажлын хүрзүүдийн зэвийг цэвэрлэв.
- 1.6 Роторын голын ерөнхий байдал болон бүх дискүүдийн нүүрний гадаргуугийн байдал гадаргууг боломжийн хэмжээнд өнгөлгөө хийв.
- 1.7 Турбины роторын голд хийгдэх засварын ажлуудыг хийв.
- 1.8 Турбины роторын голын тойрог гадаргуу мөн бага зэрэг зэврэлтэнд орсон голын үе хоорондоо зэвийг зүлгэж өнгөлөв .

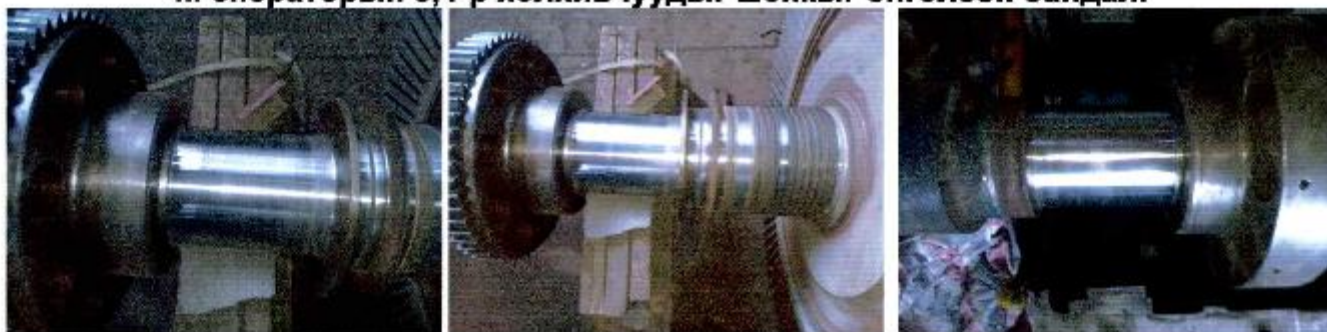
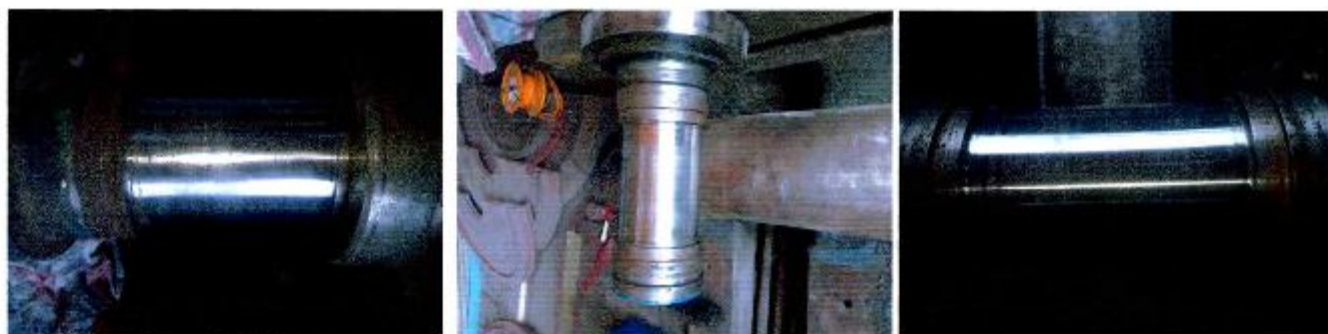
**4. Генераторын 3,4-р холхивчуудыг шейкыг өнгөлсөн байдал.**

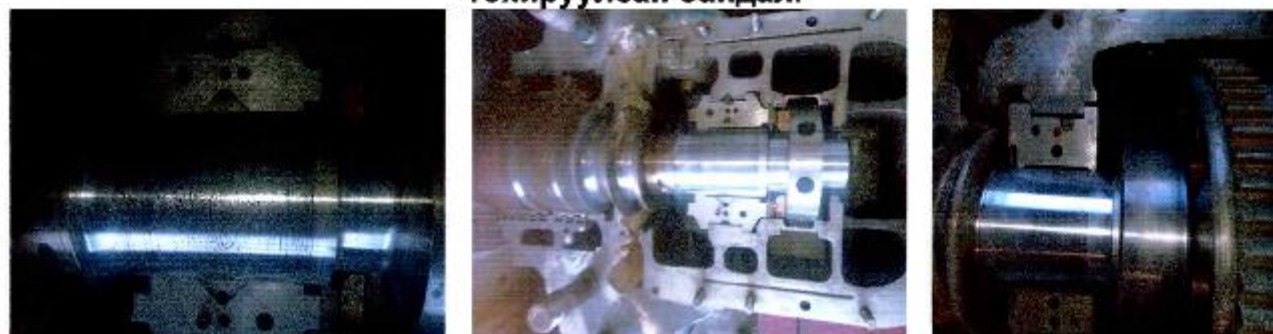
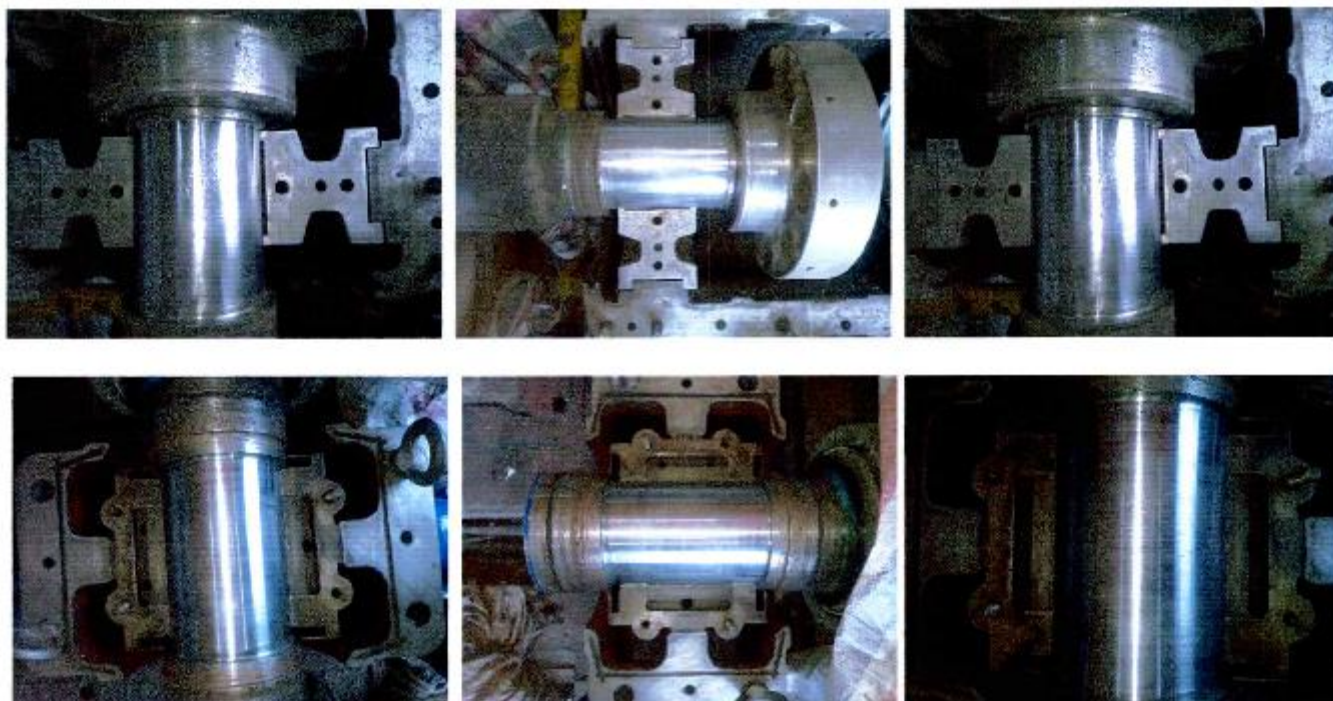
**5. Турбины 1,2-р холхивчууд болон генераторын 3,4-р холхивчуудыг шейкэнд тохируулсан байдал.**

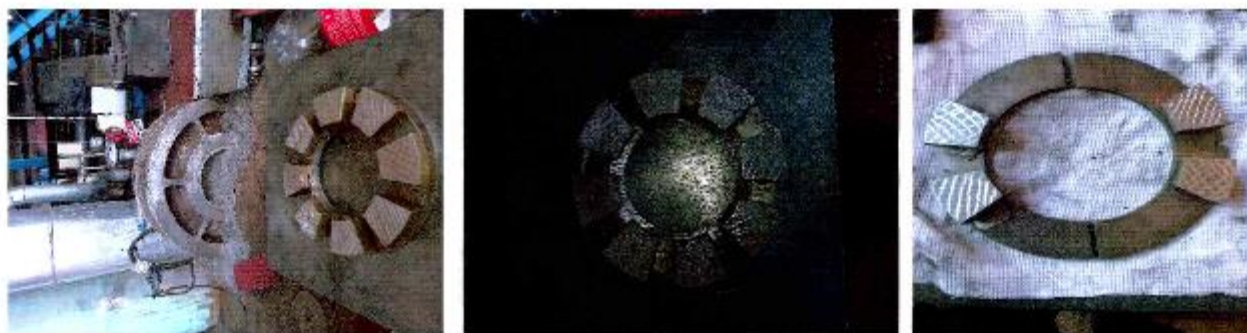
**6. Турбины ажлын болон ажлын бус талын тулах холхивчуудын хүрцэлийг тохируулсан байдал.**

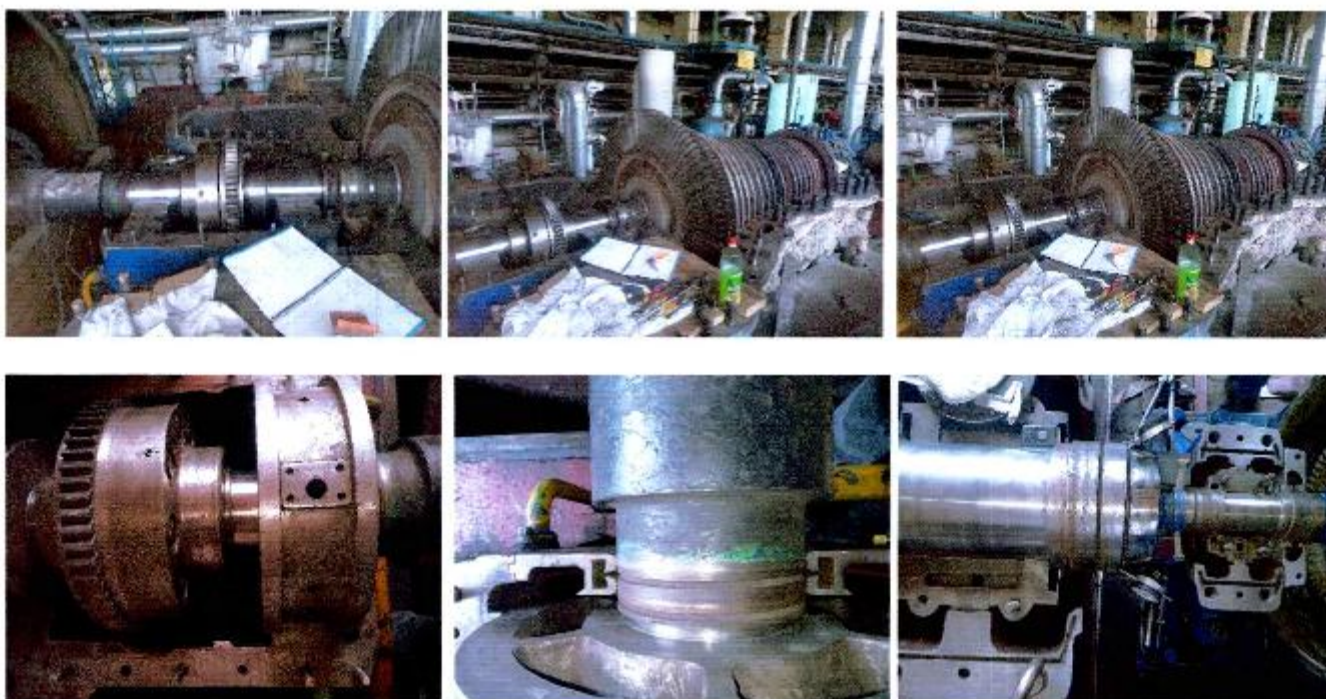
**7. Турбины 1,2-р холхивчууд, генераторын роторын 3,4-р холхивчуудын тохируулж блокуудыг хаахын өмнөх байдал.**

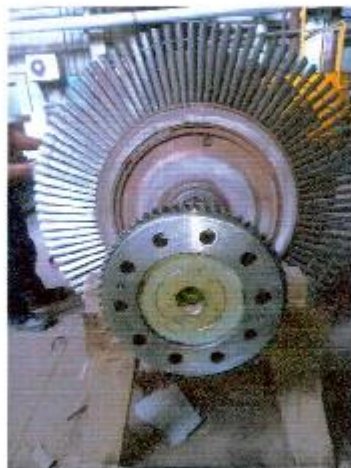
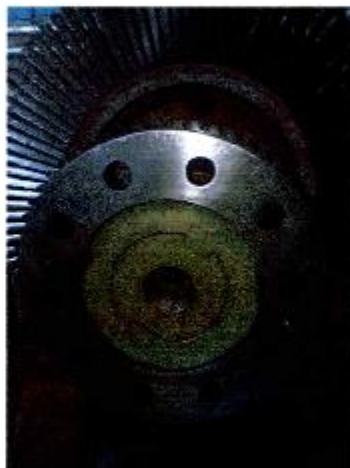
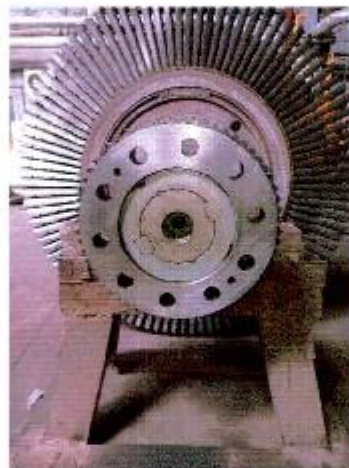
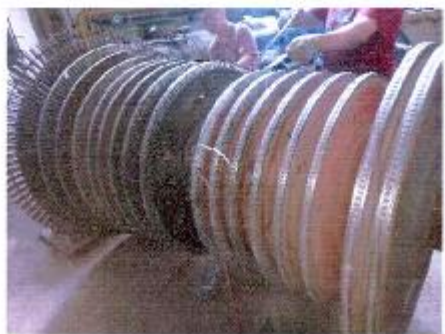
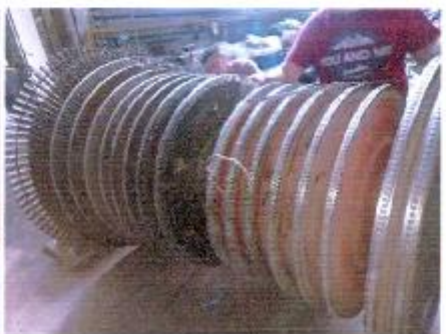
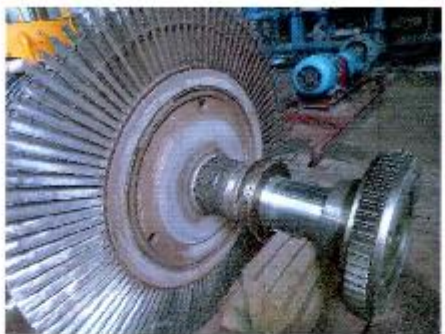
**8. Турбины роторын ажлын хүрзүүдийн зэвийг зүлгэж цэвэрлэж доод цилиндрит тавьж угсралтын ажил хийхийн өмнөх байдал.**

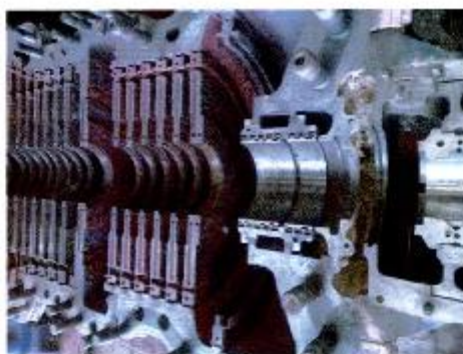
**9. Турбины доод цилиндрийн зэвийг цэвэрлэж , диафрагмуудын зэвийг зүлгэж цэвэрлэж доод цилиндрит тавьж диафрагмуудын болон өндөр даралтын төгсгөлийн**

нягтруулагчуудыг сэргээн засварлаж радиальный пуржинуудыг шинээр сольж төвлөрүүлэлтийг хийж 1,2-р холхивчуудын маслын расточкиг тохируулж угсралтын ажил хийхийн өмнөх байдал.

- 2.8 Доод, дээд цилиндрийн 1-16-р үеийн диафрагмын доод шпонкод үзлэг хийж диафрагмуудын төвлөрүүлэлтийг шалгаж засварлаж, тохируулав.

- 2.13 Даралтын үеийн диафрагмуудын нягтруулгуудыг сэргээн засварлаж шинээр солих радиальный пуржинууд шинээр сольж тохируулав.

- 2.14 Өндөр даралтын диафрагмуудын нягтруулгуудыг сэргээн засварлаж, радиальный пуржинууд шинээр сольж тохируулав.

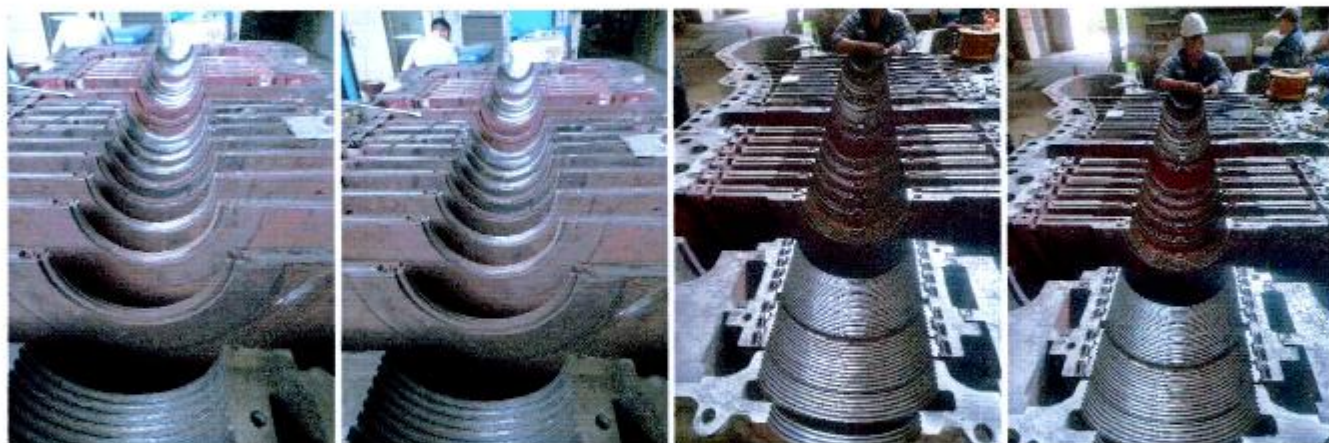
**10. Турбины дээд цилиндрийн зэвийг цэвэрлэж , диафрагмуудын зэвийг зүлгэж цэвэрлэж дээд цилиндрит тавьж диафрагмуудын даруулга боолтуудыг боож өндөр даралтын төгсгөлийн нягтруулагчуудыг сэргээн засварлаж радиальный пуржинуудыг шинээр сольж төвлөрүүлэлт болон өндөржилтийг тохируулж угсралтын ажил хийхийн өмнөх байдал.**

- 2.11 Дээд талын диафрагмын даруулгуудын муудсан боолтуудыг шинээр зоруулж боов.

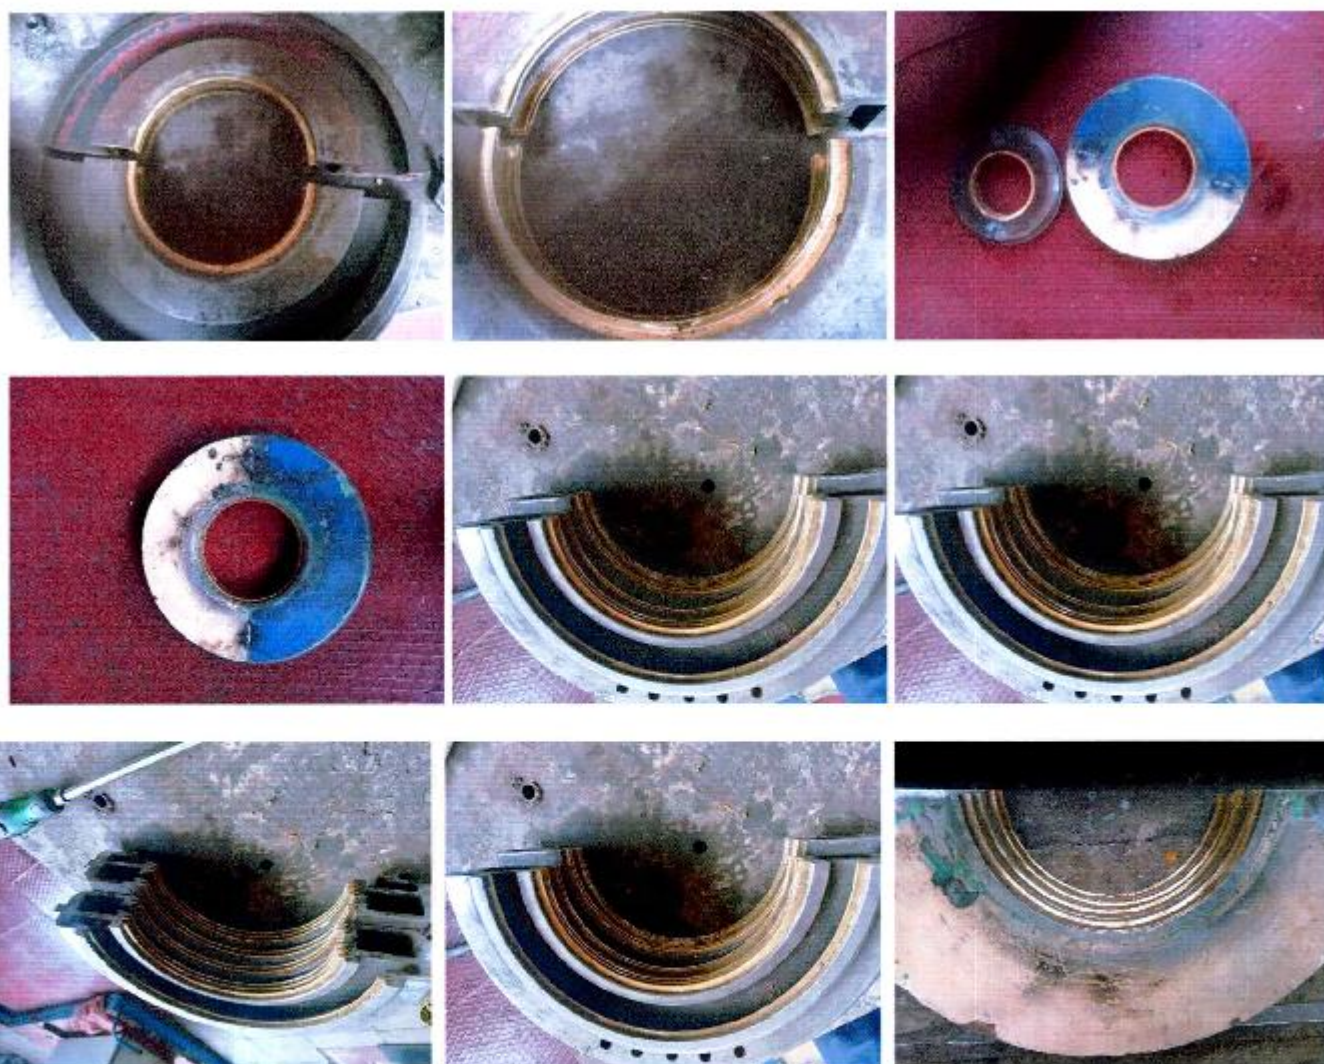
**11. Турбины 1-р холхивч болон генераторын роторын 3-р холхивчийн тосны нягтруулагчуудын гуулин усикуудыг шинээр суулгаж, токарийн суурь машин дээр зоруулж тохируулж угсралтын ажил хийхийн өмнөх байдал.**

- 3.6 Турбины 1-р холхивчны маслын нягтруулагчинд гуулин усик шинээр суулгаж голын хэмжээнд паспортын дагуу токарийн суурь машин дээр зорж тохируулж засварлаж, формуляр хөтлөв.

- 3.9 Генераторын 4-р холхивчийн сфер гадаргууг шайбердах чиглүүлэгч засварлаж формуляр хөтлөв.
- 3.10 Генераторын 3-р холхивчны маслын нягтруулагчинд гуулин усик шинээр суулгаж голын хэмжээнд паспортын дагуу токарийн суурь машин дээр зорж тохируулж формуляр хөтлөв.

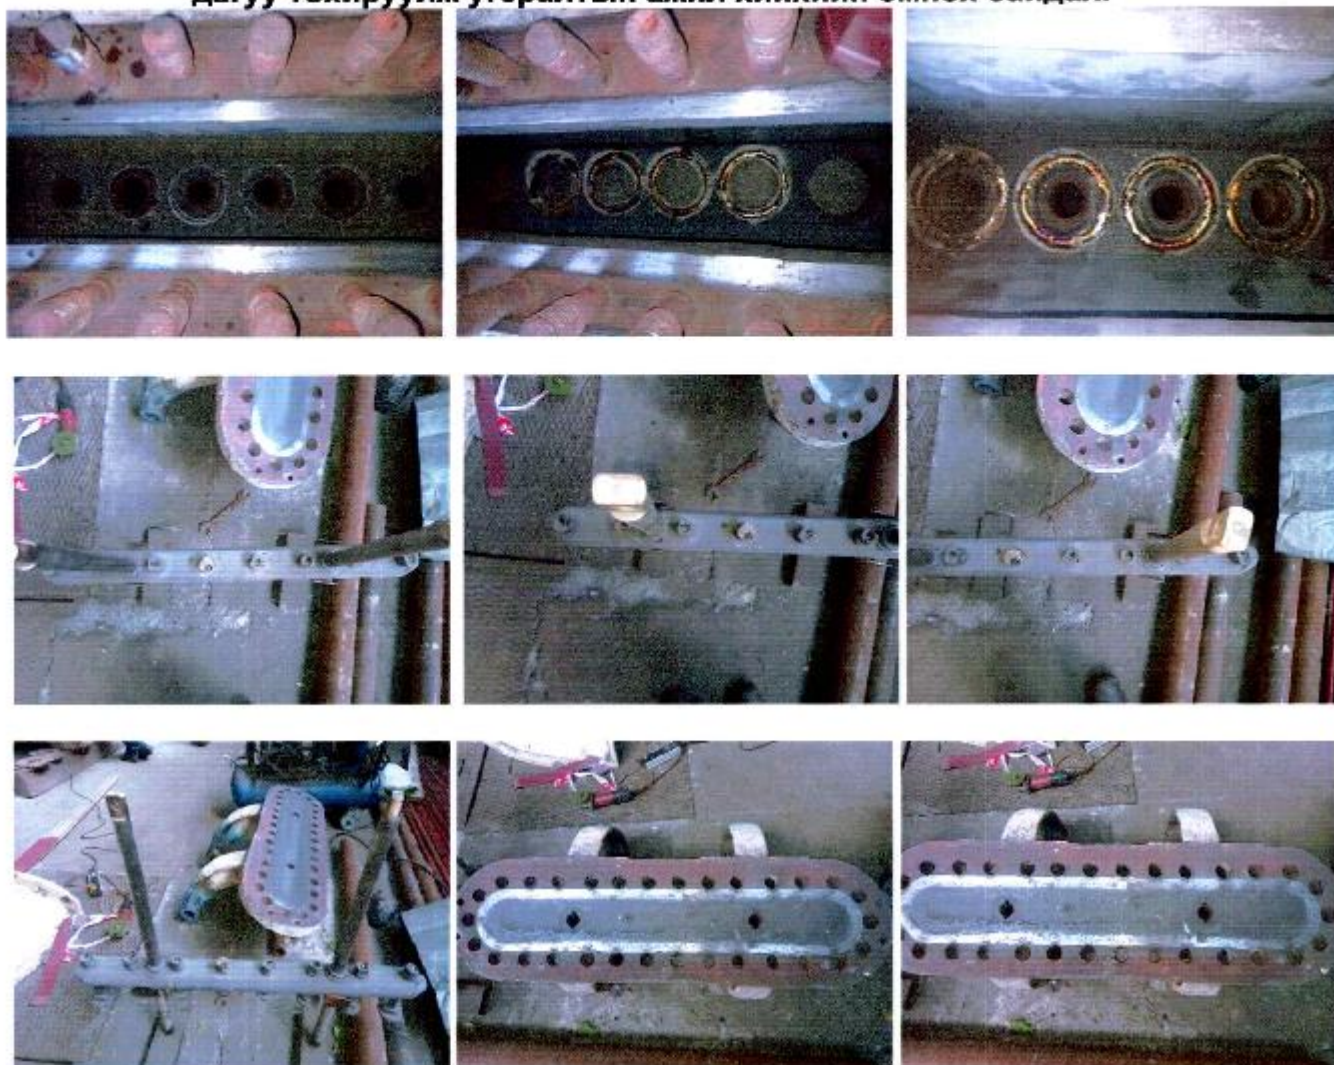
**12. Уур хуваарилах байгууламжийн 1,2,3,4-р седлонууд цилиндрит суух суултууд суларсан байсанг технологийн дагуу гагнаж бэхлэж клапангуудын ходыг паспортын дагуу тохируулж угсралтын ажил хийхийн өмнөх байдал.**

- 2.3 Бүлэг клапангуудын суух траверсын элэгдсэн хэсэгт тохирох электродоор напловка тавьж засварласан бөгөөд, корпусонд натягтай суух 1,2,3,4-р клапангуудын седло суларсан байсан бөгөөд седлоны маркт тохирох электродоор гагнаж бэхлэж, клапангуудыг гайкнуудын шалгаж резьба гэмтэлтэй клапанг гайкуудыг хамт засварлаж паспортын дагуу ходыг тохируулах стопордож бэхэлгээ хийв.

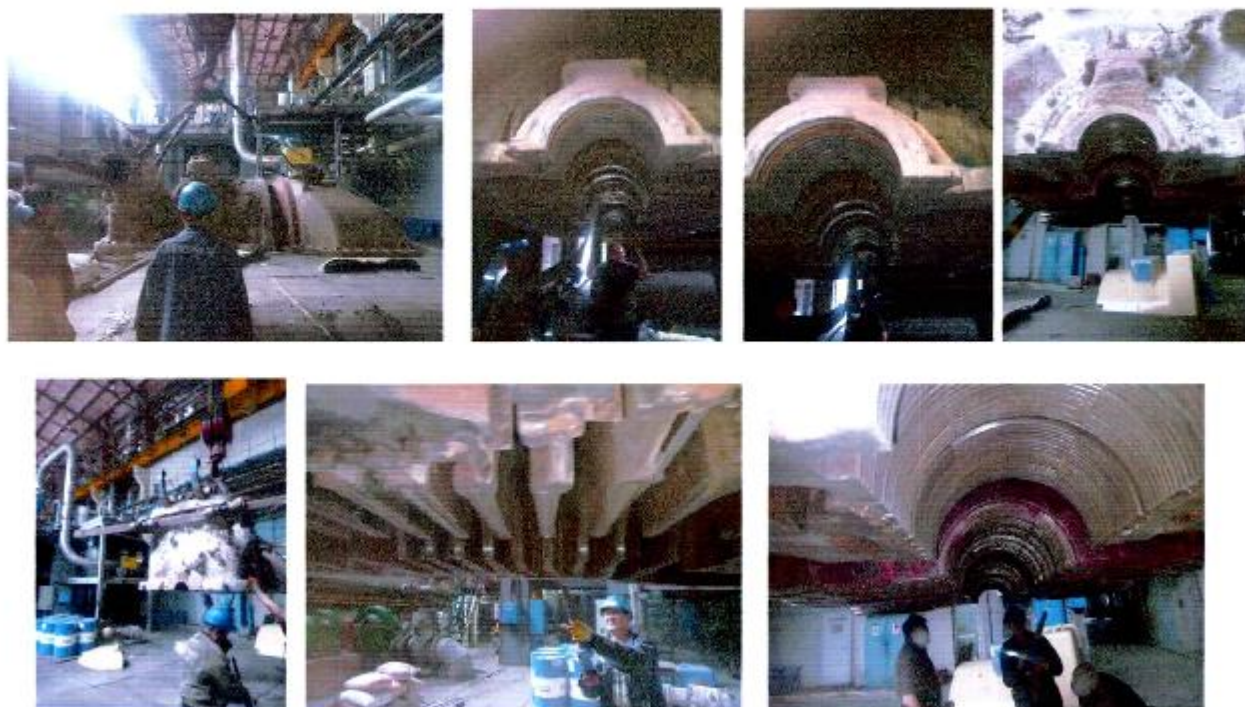
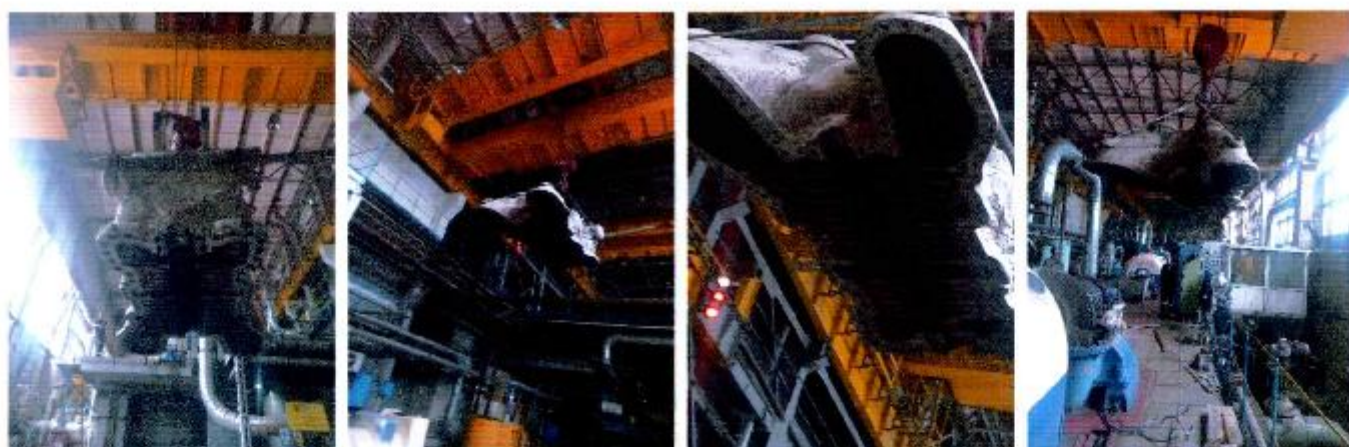
**13. Турбины дээд цилиндрийн их засварын ажлуудыг технологийн дагуу хийж агаараар үлээлгэж цэвэрлэн цилиндри хаах үеийн өмнөх байдал.**

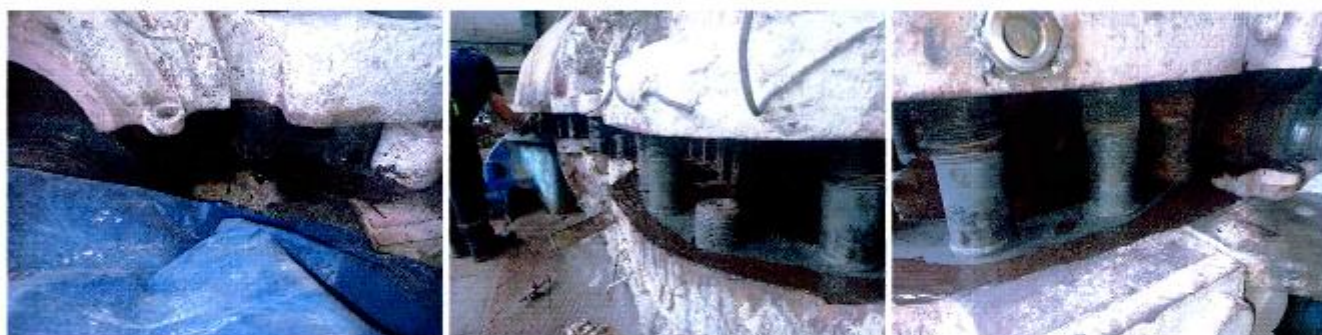
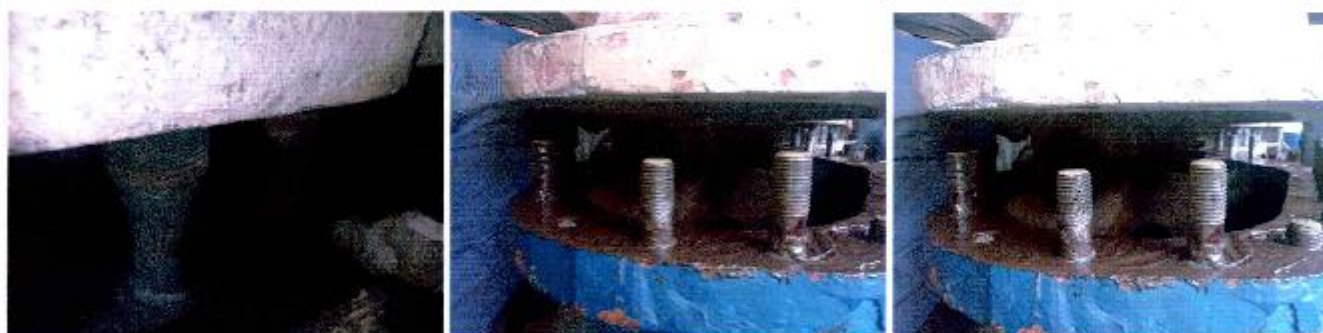
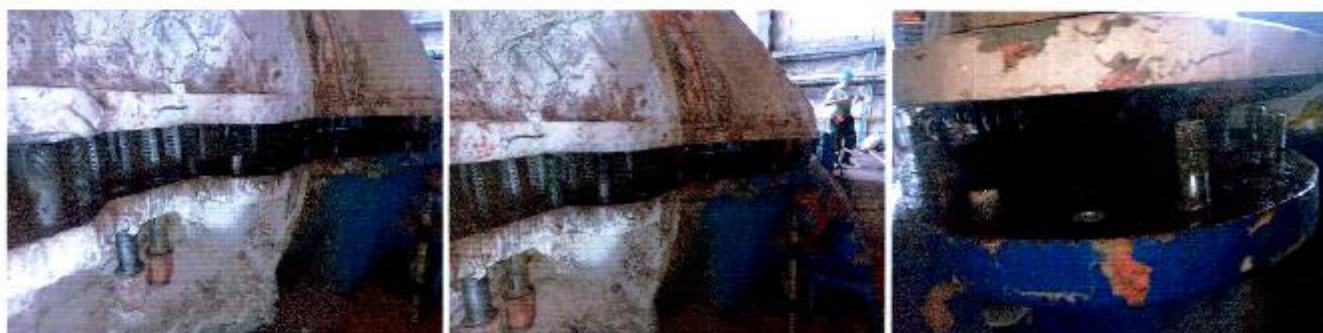
**14. Турбины дээд цилиндрийг өргөж доод цилиндрийг агаараар үлээлгэж цэвэрлэн крышка хаах ажлуудыг технологийн дагуу хийж MFZ-3 маркийн мастыкыг түрхэж крышкийг эцсийн байдлаар хаах үеийн байдал.**

2025 оны 06 сарын 11-ны өдрийн 13 цаг 20 минутанд турбины крышкийг өргөн разъеманд мастык түрхэж турбины крышкийг эцсийн байдлаар хаагаад 19 цаг хүртэл турбины разъемны боолтуудад хүйтэн ба халуун чангалгаа хийж дуусгав. Турбины их засвараар хийгдсэн крышик нээх, хаах, бусад засварын ажлууд үйлдвэрлэгч заводын технологи, захиалагчийн хяналтын инженерийн зааврын дагуу хийгдсэн.

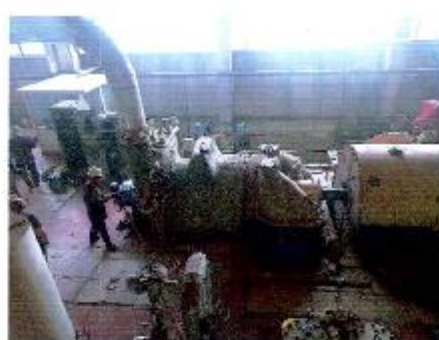
**15. Турбины дээд цилиндрийг өргөж доод цилиндрийг агаараар үлээлгэж цэвэрлэн крышка хаах ажлуудыг технологийн дагуу хийж MFZ-3 маркийн мастыкыг түрхэж крышкийг эцсийн байдлаар хааж цилиндрийн өндөр дунд нам даралтын боолтуудын хүйтэн халуун чангалгааг үйлдвэрийн технологийн дагуу хийж цилиндрийн дулаалгыг хийсэн байдал.**

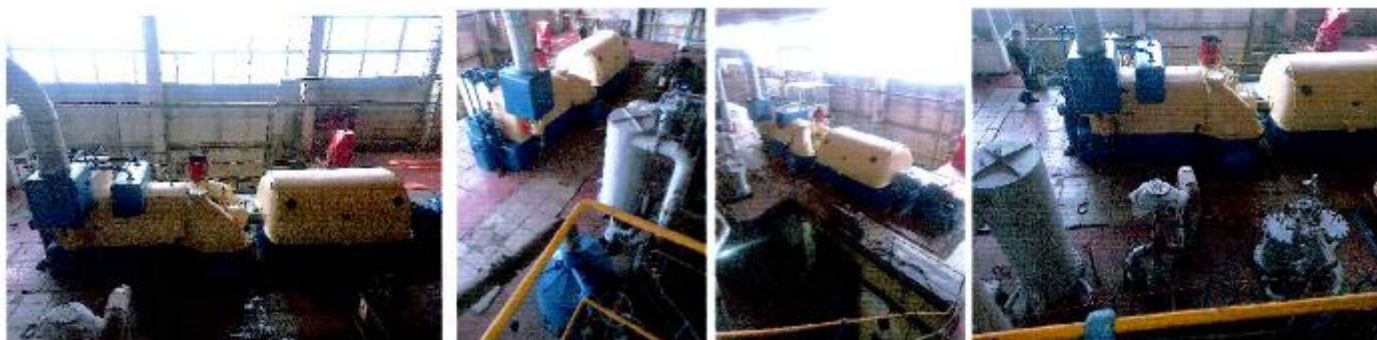
**16. Турбингенераторыг будаж өнгө үзэмж сайжруулсан байдал.**

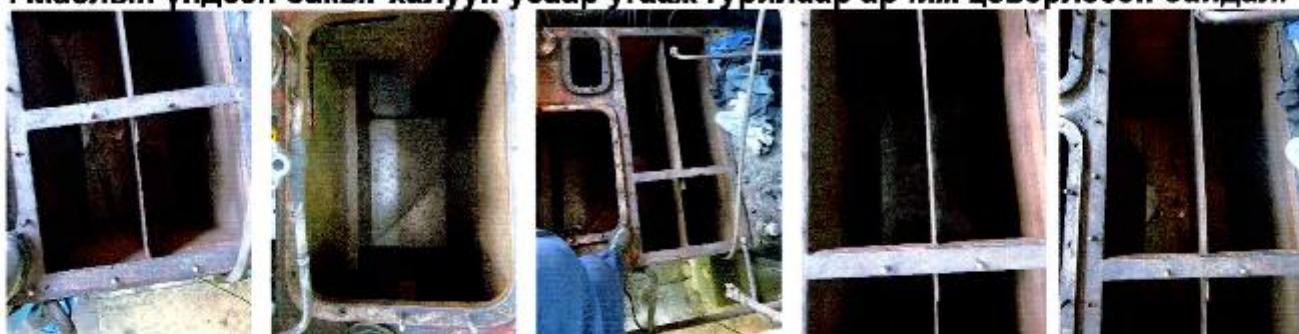
17. Маслын үндсэн бакыг халуун усаар угааж гурилаар арчиж цэвэрлэсэн байдал.

- 5.1 Тосны үндсэн бак шугамуудын бохирдолыг халуун усаар угааж цэвэрлэв.

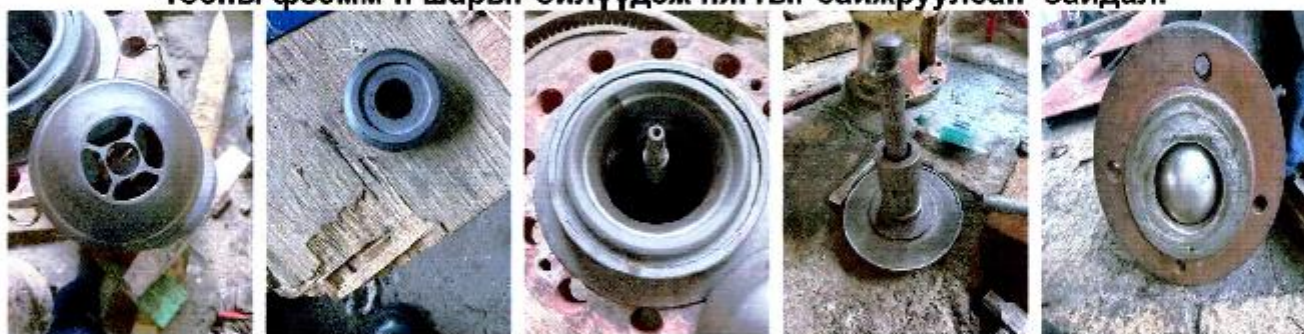
18. Турбины зогсоох клапангийн ууран талын том жижиг клапан, тос талын клапангууд тосны ф89мм-н шарыг билүүдэж нягтыг сайжруулсан байдал.

- 4.1 Турбины зогсоох клапаны тосон талын болон ууран талын клапан ачаа хөнгөлөгчийн клапангуудыг билүүдэж нягтыг сайжруулав. Уурын фланцуудыг боох шпилькуудын зарим резьбаг сэргээж боолтуудыг боов.

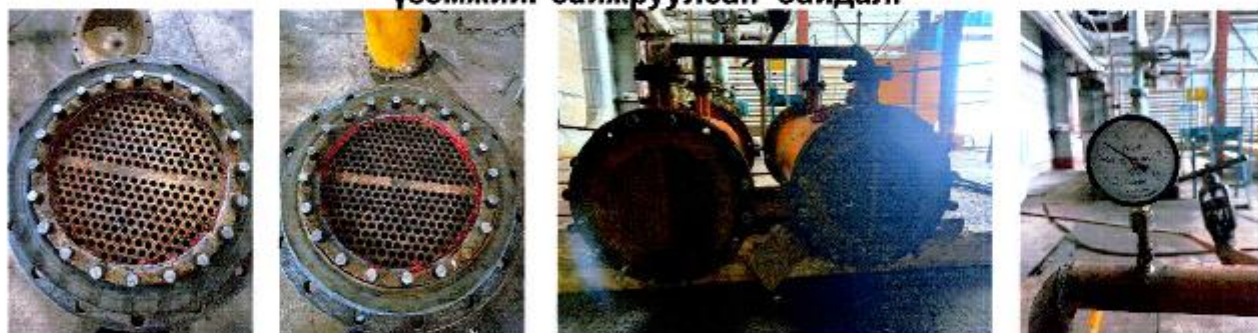
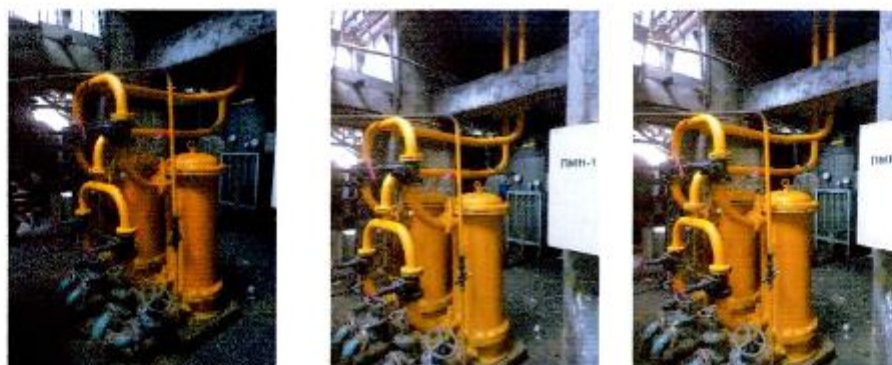
19. Турбины тос хөргөгч №1,2-ыг засварлаж зүрхэвчинд усан шахалт хийж будаж өнгө үзэмжийг сайжруулсан байдал.

- 5.2 Тосны тройникийн ф84мм-н шар болон седлонд үзлэг хийж клапангийнгуудын нягтыг шалгав.
- 5.3 Тос хөргөгчүүдийн гуулин хоолойг сүмбэдэж угааж, тосон талыг халуун усаар угааж цэвэрлэж М10-н домбон гайкууд болон гуулин шайбуудыг шинээр зоруулж боож угсран усан шахалт хийж шалгаж засварлав.

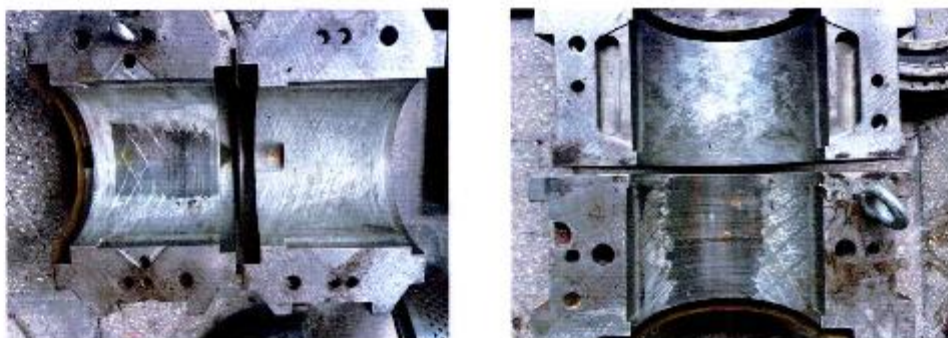
**1.Турбины 1,2-р холхивчуудын байдал.**

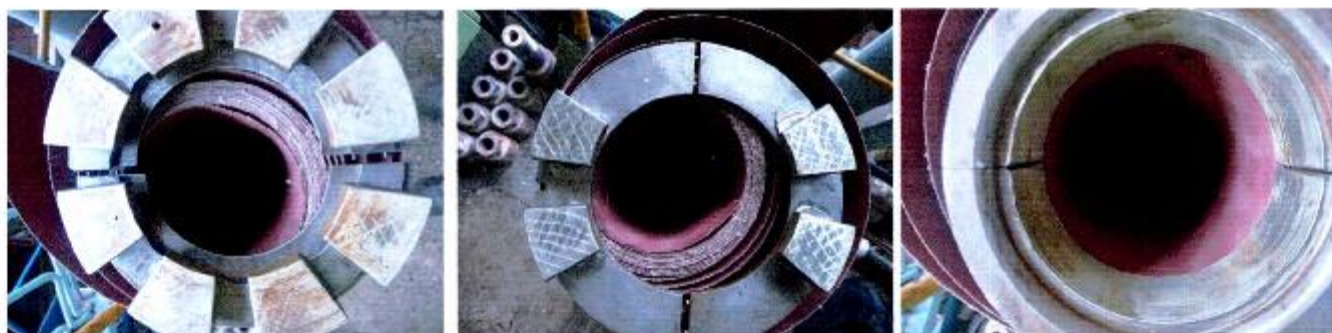
**2.Турбины ажлын болон ажлын бус талын тулах холхивчууд, тосны ерөнхий насосын  
сорох талын нягтруулагчийн байдал.**

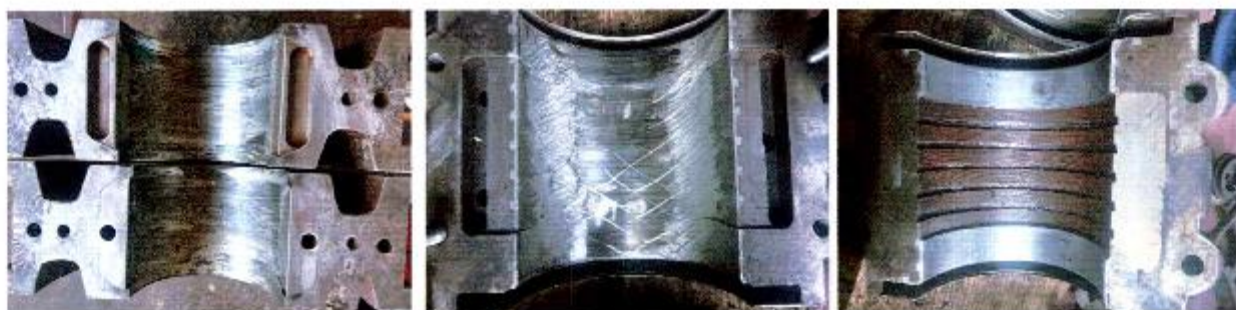
**3. Генераторын 3,4-р холхивчуудын байдал.**

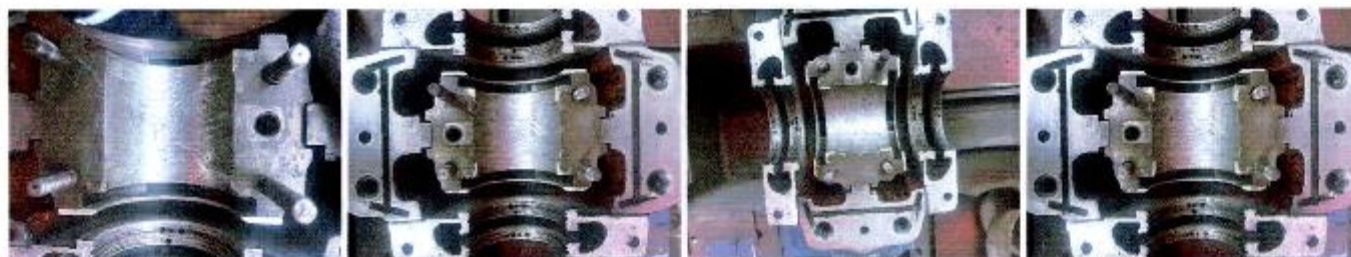
**4. Өдөөгчийн 5,6-р холхивчуудын байдал**

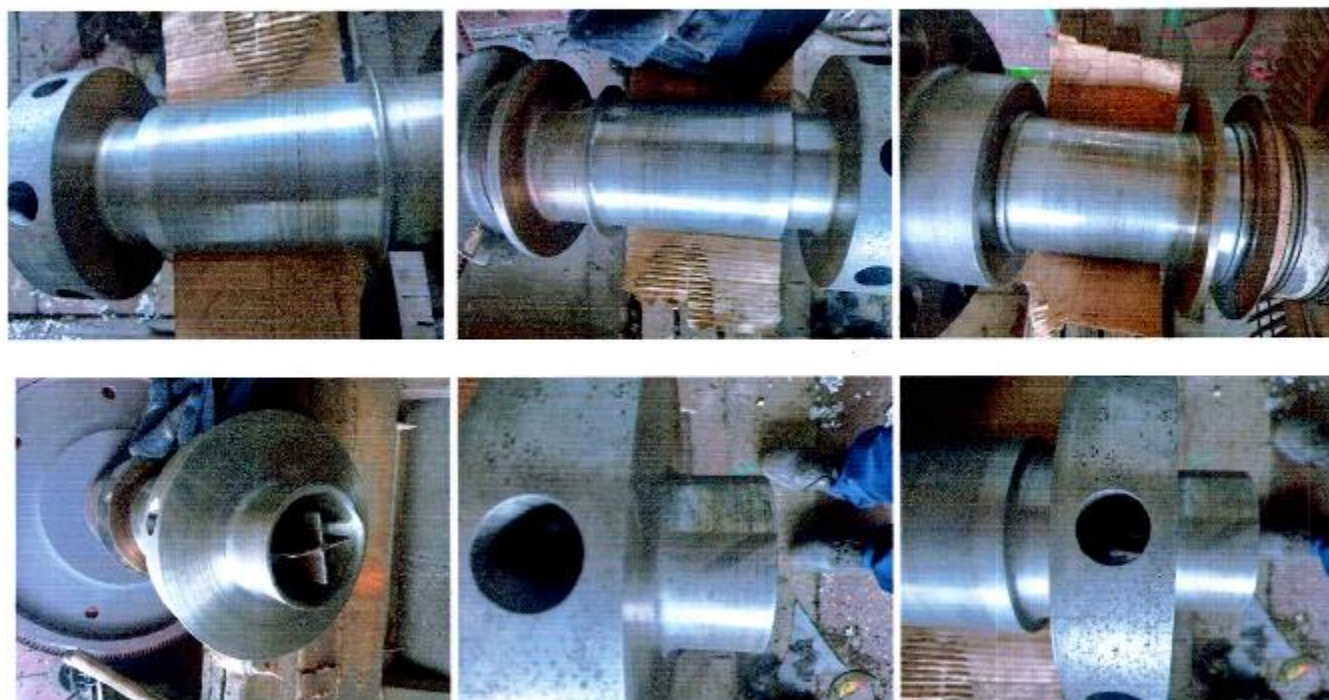
**5. Турбины 1,2-р холхивчуудын шейк, ажлын болон ажлын бус талын гребинь тосны ерөнхий насосын хүзүүний байдал.**

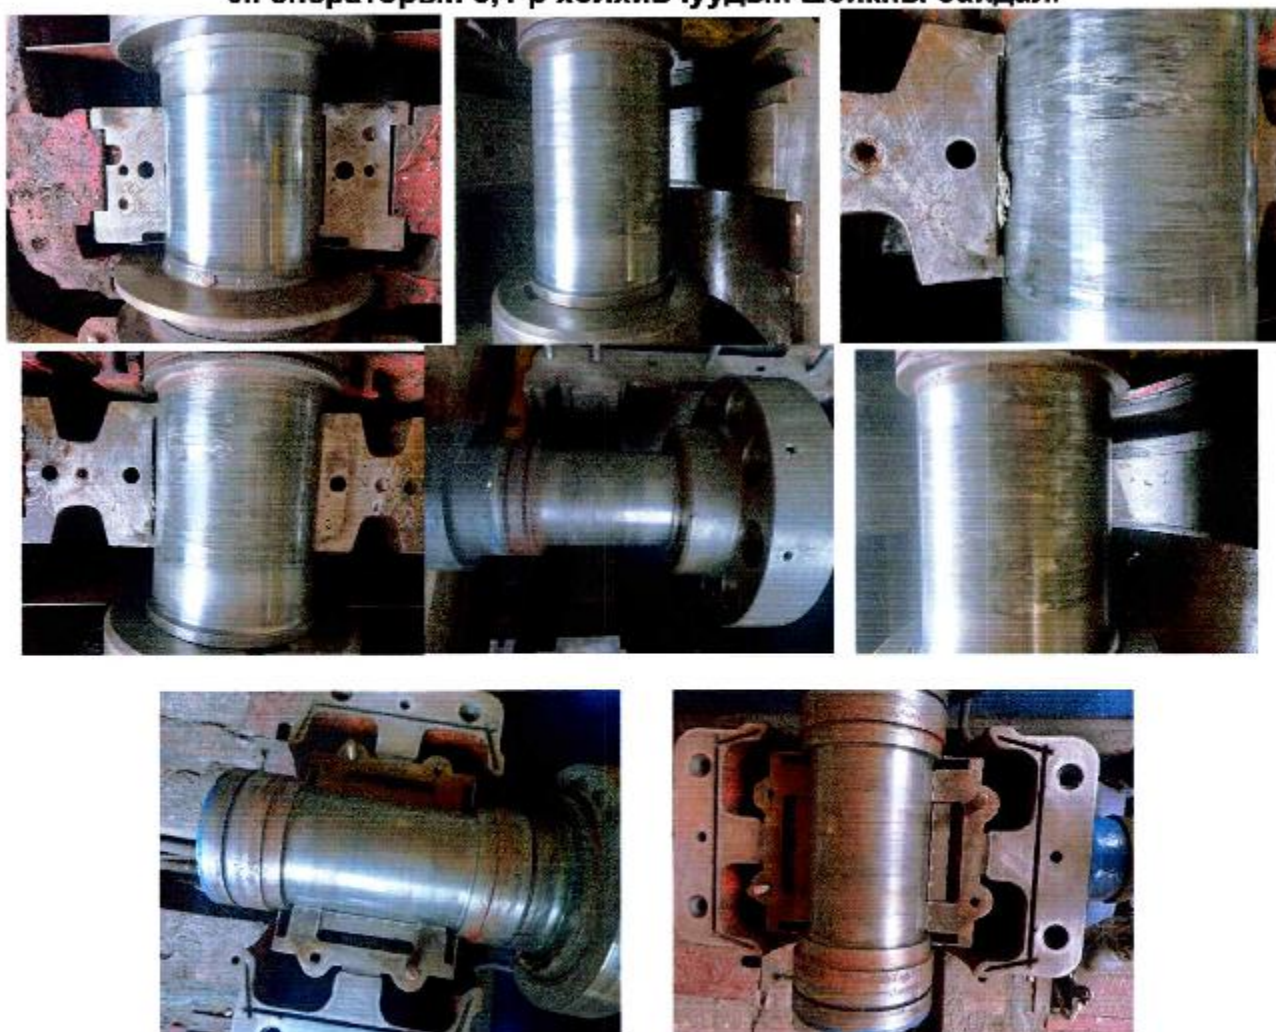
**6. Генераторын 3,4-р холхивчуудын шейкны байдал.**

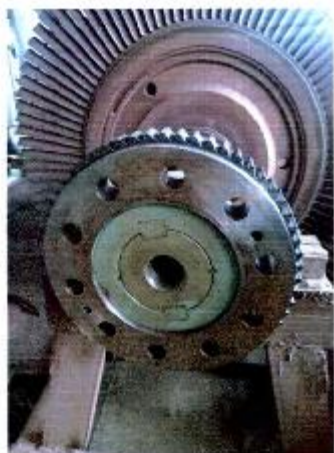
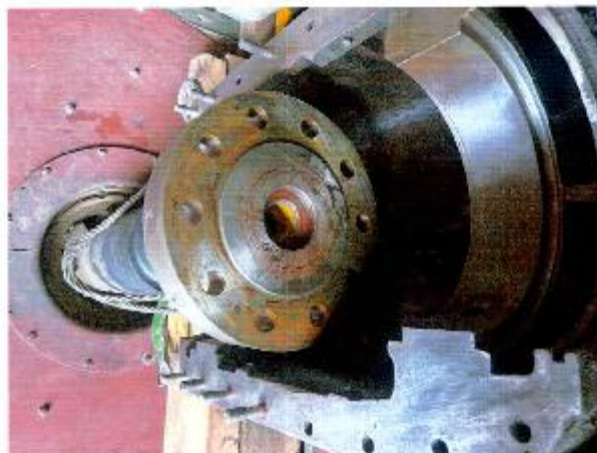
**7. Турбин,генераторын роторын муфьтны байдал.**
