Эрчим хүчний тоноглолын засвар угсралтын  
ГКАЛ ХХК

**“ДБЭХС” ТӨХКОМПАНИЙН  
ТУРБОГЕНЕРАТОР №1-ИЙН ИХ ЗАСВАРЫН  
АЖЛЫН ТЕХНИКЫН АКТ, ФОРМУЛЯР БОЛОН  
БУСАД БИЧИГ БАРИМТУУД**

ДОРНОД БҮСИЙН ЭРЧИМ ХҮЧНИЙ СИСТЕМ ТӨХК  
ПТ-6-35/5 МАЯГИЙН ТУРБОГЕНЕРАТОР №1 ИХ ЗАСВАРААС  
ХҮЛЭЭН АВСАН АКТ №

## **"ДБЭХС" ТӨХК-ИЙН ТУРБОНГЕНЕРАТОР №1-ИЙН КРЫШКА ХААСАН АКТ.**

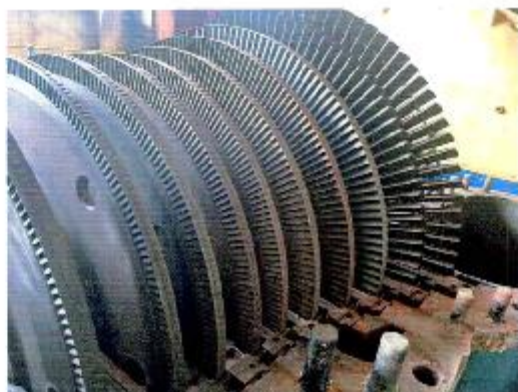
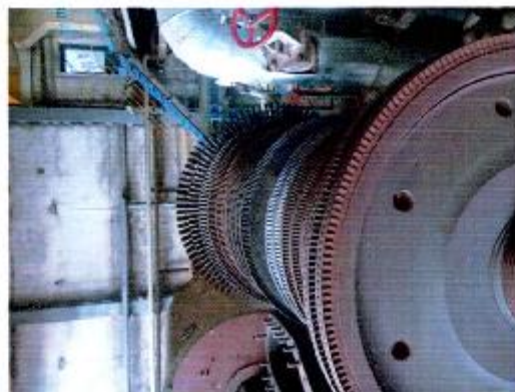
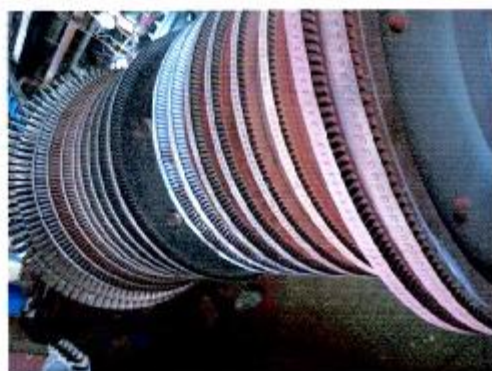
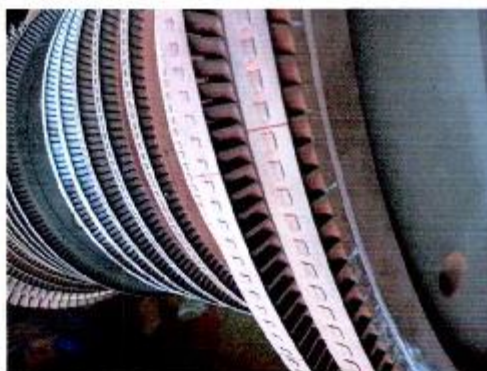
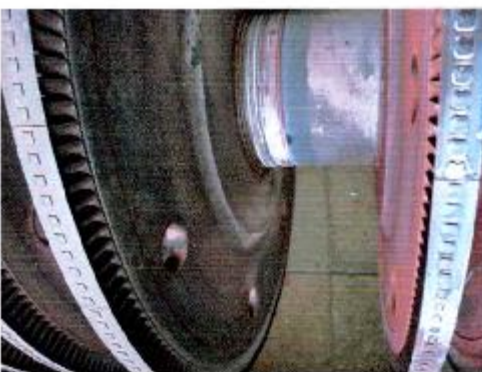
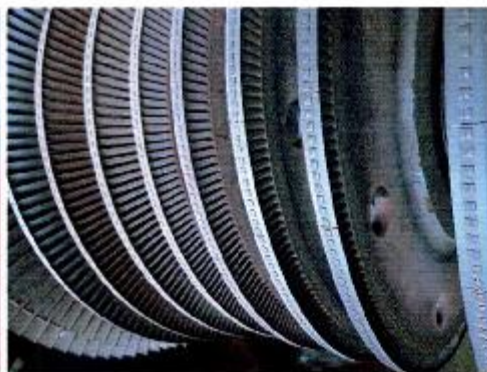
**8. Турбины роторын байдал.**

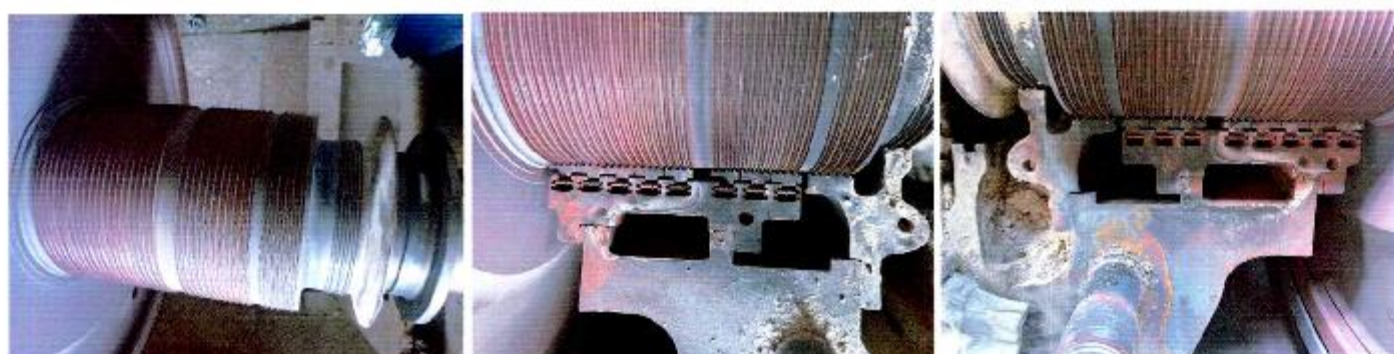
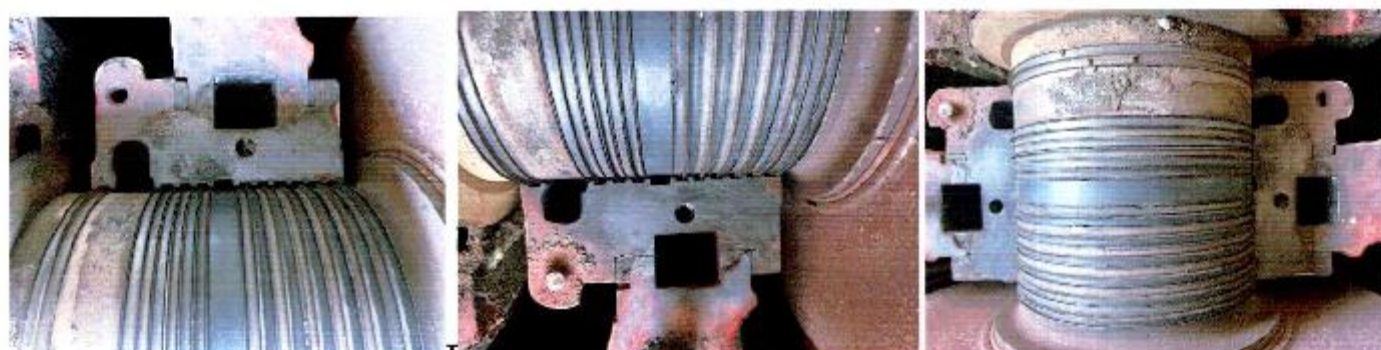
9. Турбины роторын өндөр болон нам даралтын нягтруулагчийн байдал.

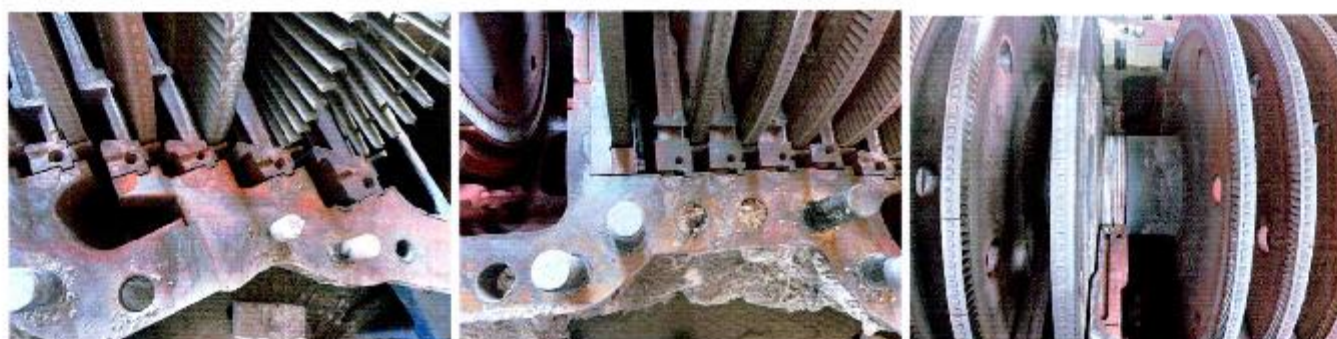
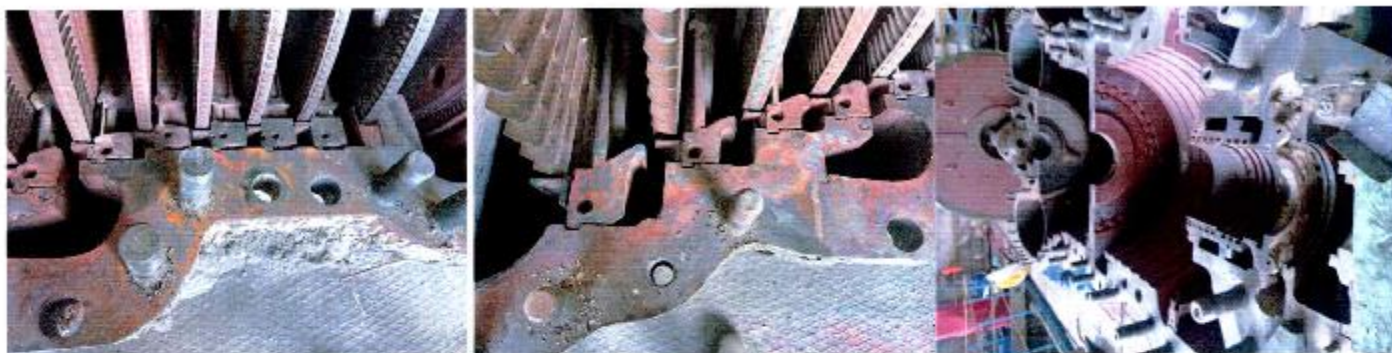
10. Турбины ротор ,доод цилиндрийн байдал.

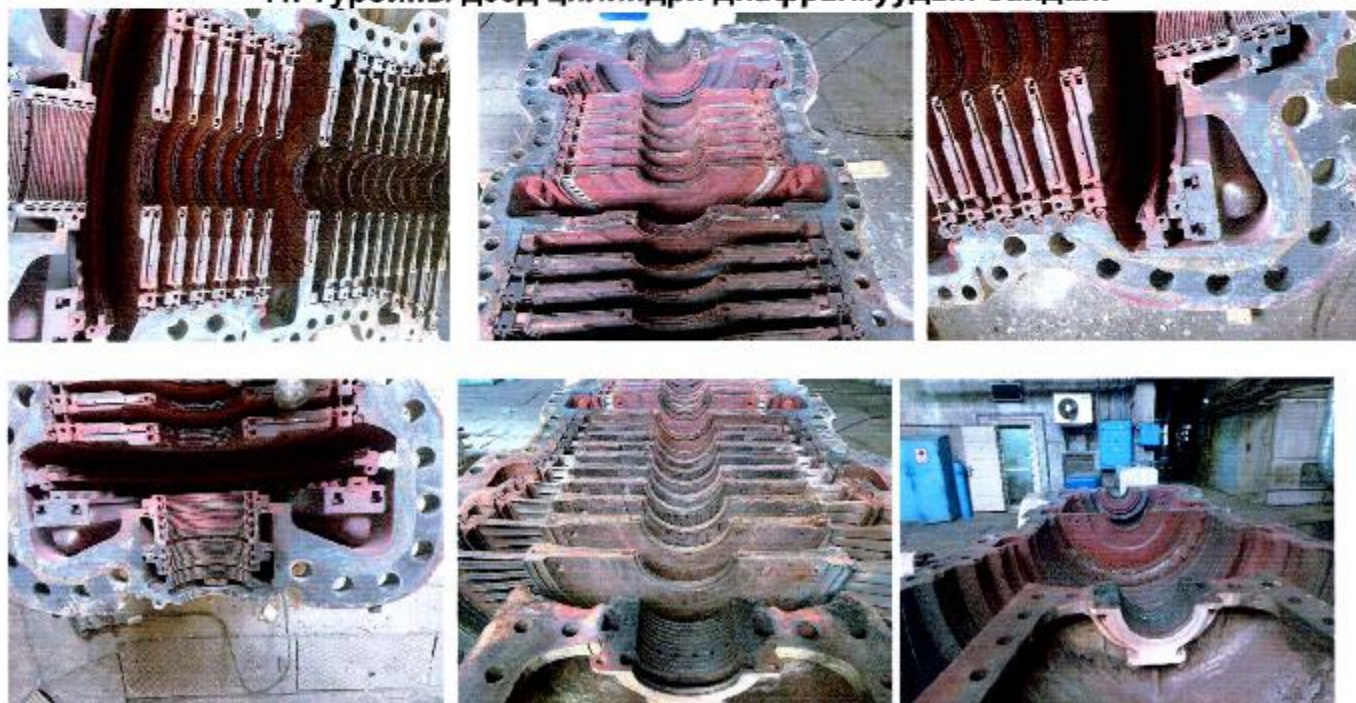
**11. Турбины дээд цилиндри диафрагмуудын байдал.**

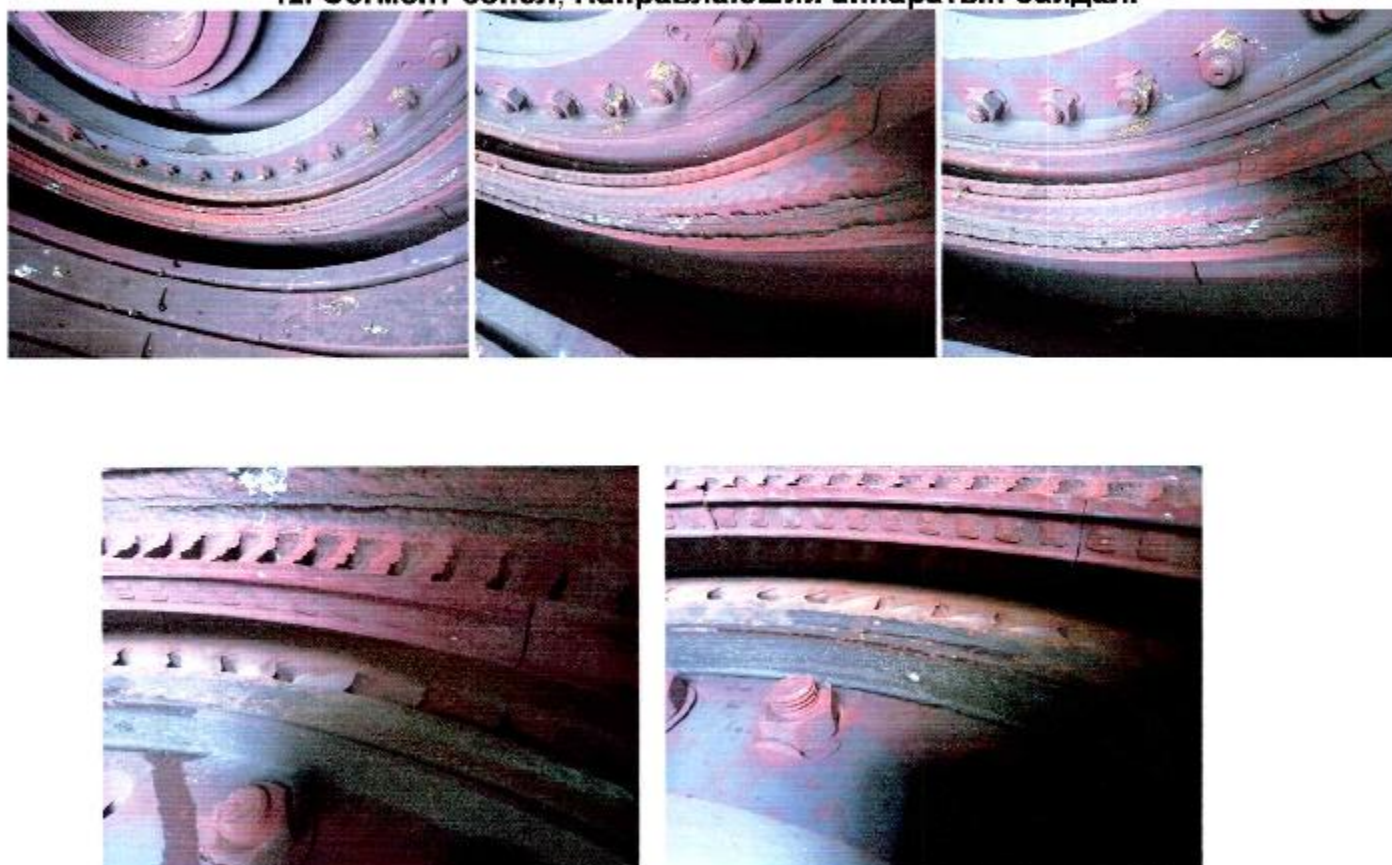
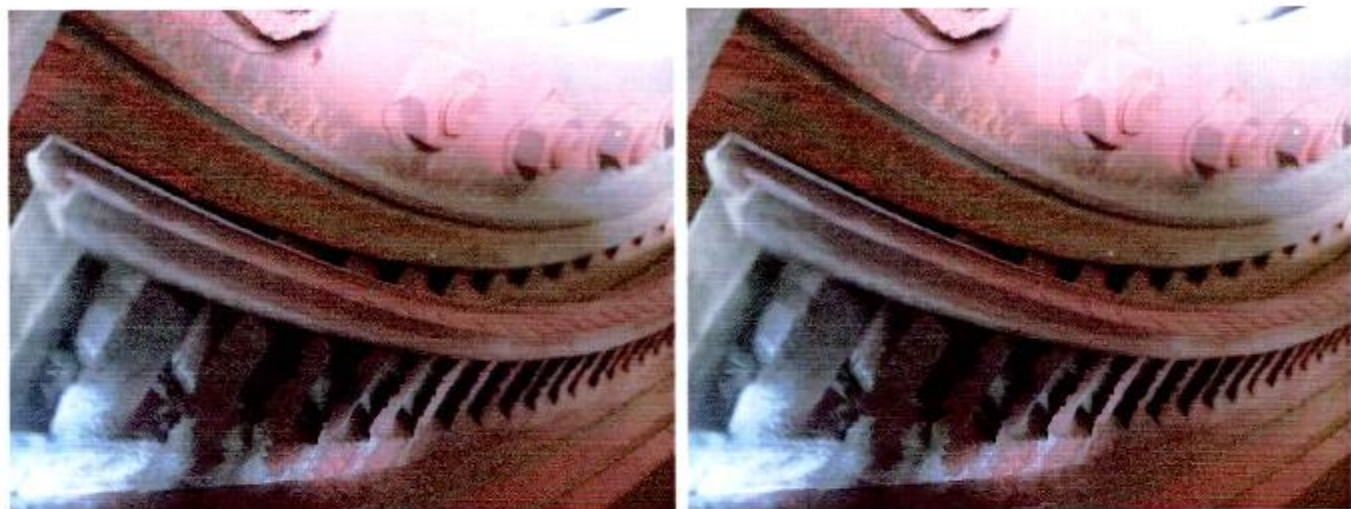
- 2.1 Сегмент сопелд үзлэг хийхэд даруулга боолтууд хэвийн бөгөөл уур чиглүүлэх соплонууд олон жилийн ажиллагаанаас болж нимгэрч элэгдэлд орсон ба одоогийн төлөв байдалд дүгнэлт хийхэд дараагийн их засвараар шинээр солих зайлшгүй шаардлагатай байна.

Кертсийн дисканы чиглүүлэгч аппарат, паровой шитийн соплонууд сэмийж элэгдэлд орсон бөгөөд даруулга боолтууд хэвийн бөгөөд дараагийн их засвараар шинээр солих шаардлагатай байна.

**12. Сегмент сопел, Направляющий аппаратын байдал.**

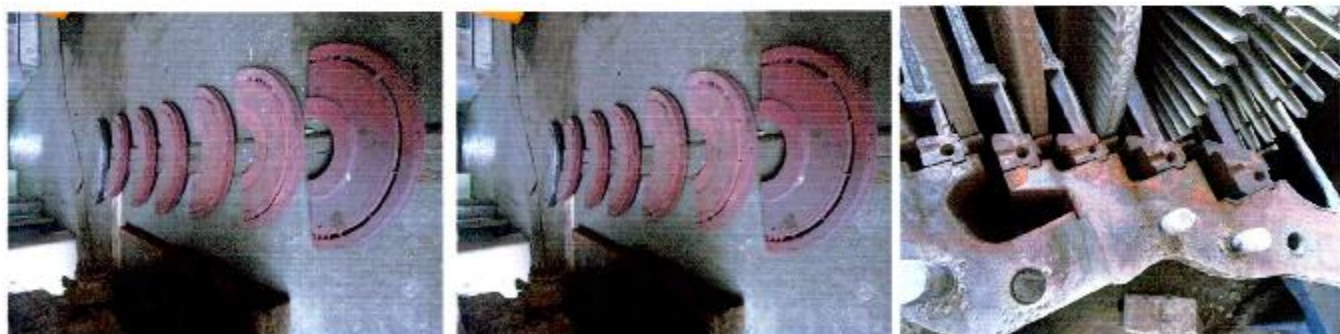
13. Диафрагмуудын байдал.

- 2.12 Доод, дээд цилиндрийн 1-16-р үеүүдийн диафрагмуудын уурын чиглүүлэх соплонуудад үзлэг хийх бага зэрэг цохигдсонг тэгшилж засварлав.

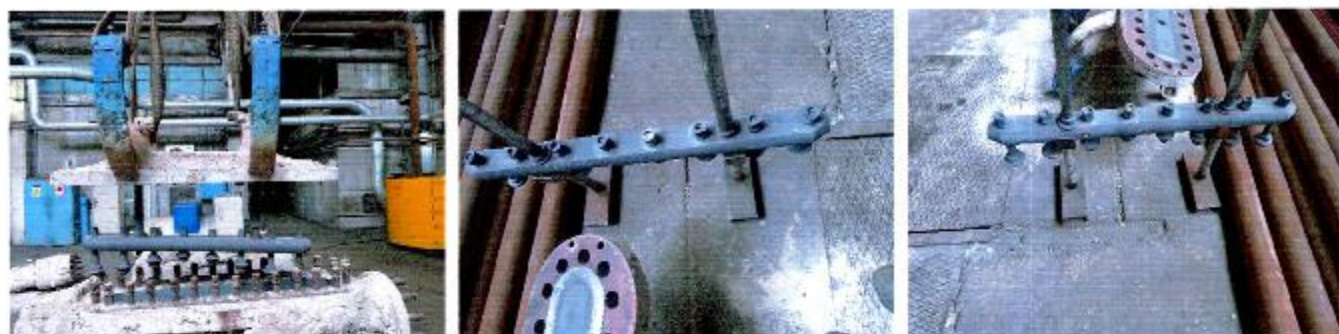
14. Уур хуваарилах байгууламжийн байдал.

- 2.3 Бүлэг клапангуудын суух траверсын элэгдсэн хэсэгт тохирох электродоор напловка тавьж засварласан бөгөөд, корпусонд натягтай суух 1,2,3,4-р клапангуудын седло суларсан байсан бөгөөд седлоны маркт тохирох электродоор гагнаж бэхлэж, клапангуудыг гайкнуудын шалгаж резьба гэмтэлтэй клапанг гайкуудыг хамт засварлаж паспортын дагуу ходыг тохируулах стопордож бэхэлгээ хийв.

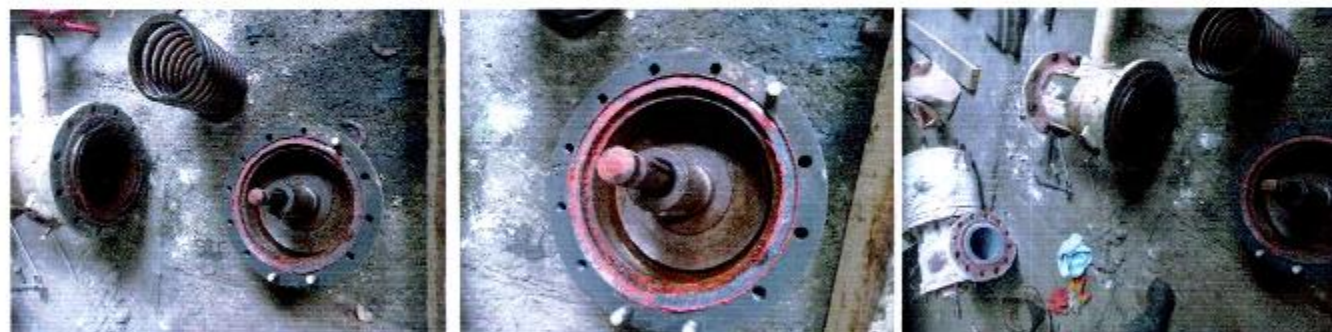
15. Турбины зогсоох клапаны тосон талын байдал.

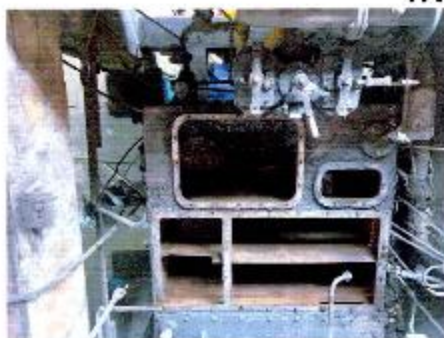
17. Турбины тосны бакны байдал.

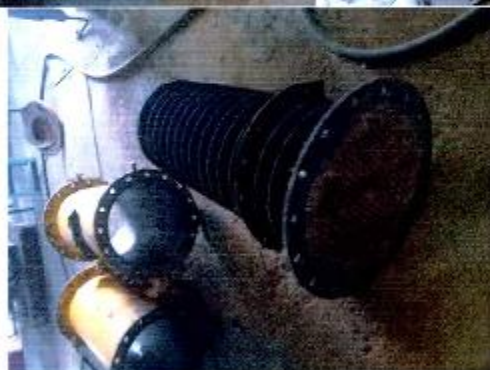
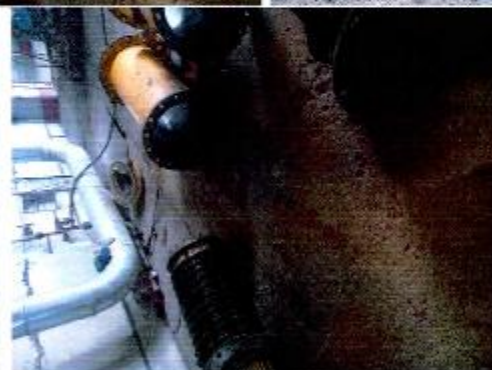
18. Тос хөргөгч болон тосны цахилгаан насосын байдал.
