Эрчим хүчний тоноглолын засвар угсралтын  
ГКАЛ ХХК

**“ДБЭХС” ТӨХКОМПАНИЙН  
ТУРБОГЕНЕРАТОР №1-ИЙН ИХ ЗАСВАРЫН  
АЖЛЫН ТЕХНИКЫН АКТ, ФОРМУЛЯР БОЛОН  
БУСАД БИЧИГ БАРИМТУУД**

ДОРНОД БҮСИЙН ЭРЧИМ ХҮЧНИЙ СИСТЕМ ТӨХК  
ПТ-6-35/5 МАЯГИЙН ТУРБОГЕНЕРАТОР №1 ИХ ЗАСВАРААС  
ХҮЛЭЭН АВСАН АКТ №

## **"ДБЭХС" ТӨХК-ИЙН ТУРБОНГЕНЕРАТОР №1-ИЙН КРЫШКА ХААСАН АКТ.**

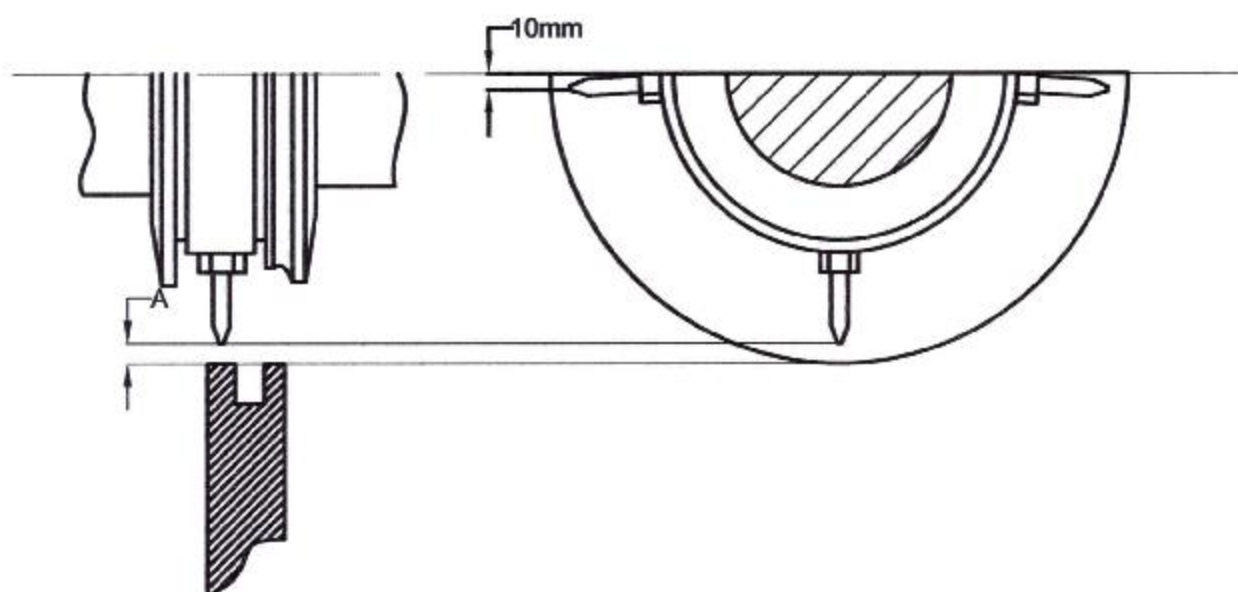
## Масло расточка хэмжилт

| Хэмжилт хийсэн газар | "А" зазор хэмжилт | | |
|---|---|---|---|
| Урд маслоотбойник | 45 | 46 | 48 |
| Хойд маслоотбойник | 41 | 40 | 45 |

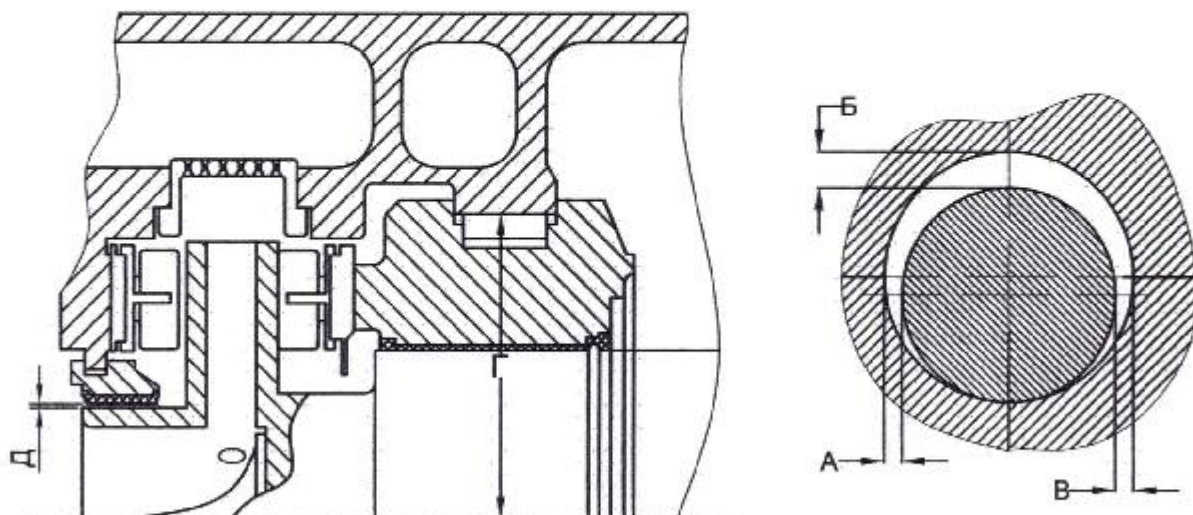
## 1-р холхивчны зазор, натягийн формуляр

| Зазор | Завод Зазор | | Засварын<br>Өмнө | Засварын<br>Дараа | Шейкний<br>Хэмжээ | Корпус<br>Дахь Натяг |
|---|---|---|---|---|---|---|
| A | 0.2 | 0.15 | 0.25 | 0.18 | 149.98 | 0.08 |
| Б | 0.4 | 0.30 | 0.45 | 0.36 | | |
| В | 0.2 | 0.15 | 0.30 | 0.18 | | |
| Г | 0.00 | -0.10 | - | -0.08 | | |
| Д | 0.16 | 0.05 | 0.11 | 0.09 | - | - |

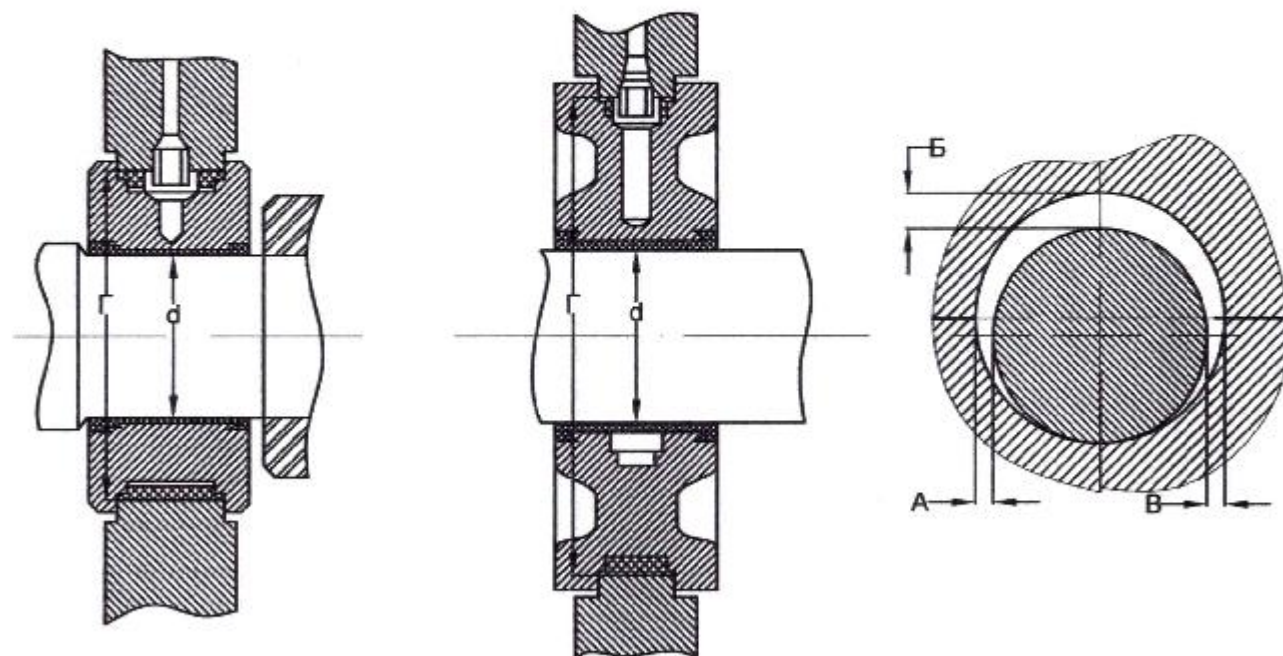
## 2,3,4 -р холхивчны зазор,натягийн формуляр

| Зазор | Завод Зазор | | Засварын<br>Өмнө | Засварын<br>Дараа | Шейкний<br>Хэмжээ | Корпус<br>Дахь<br>Натяг |
|---|---|---|---|---|---|---|
| A | 0.2 | 0.15 | 0.25 | 0.18 | 179.96 | 0.09 |
| Б | 0.4 | 0.30 | 0.45 | 0.38 | | |
| В | 0.2 | 0.15 | 0.25 | 0.18 | | |
| Г | 0.00 | -0.05 | - | -0.05 | | |
| A | 0.2 | 0.12 | 0.25 | 0.18 | 179.94 | 0.08 |
| Б | 0.4 | 0.25 | 0.50 | 0.39 | | |
| В | 0.2 | 0.12 | 0.25 | 0.18 | | |
| Г | 0.00 | -0.05 | - | -0.03 | | |
| A | 0,2 | 0,16 | 0,20 | 0,20 | 179.98 | 0.03 |
| Б | 0,4 | 0,35 | 0,48 | 0,43 | | |
| В | 0,2 | 0,16 | 0,28 | 0,25 | | |

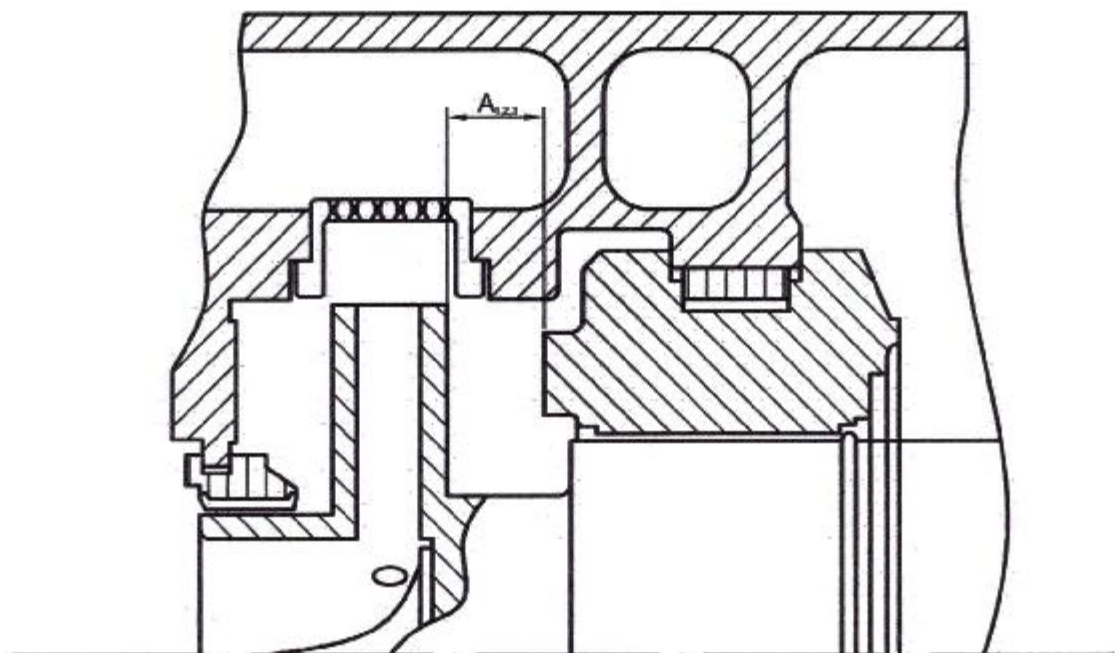
## Турбогенератор №1 ажлын гүйлт шалгасан формуляр

| | $A_1$ | $A_2$ | $A_3$ | $B_1$ | $B_2$ | $B_3$ |
|---|---|---|---|---|---|---|
| Мантаглах үед | - | - | - | - | 1 | 0.40-0.5 |
| Засварын өмнө | - | - | - | - | 1.40 | 0.50 |
| Засварын дараа | - | - | - | - | 1.10 | 0.40 |

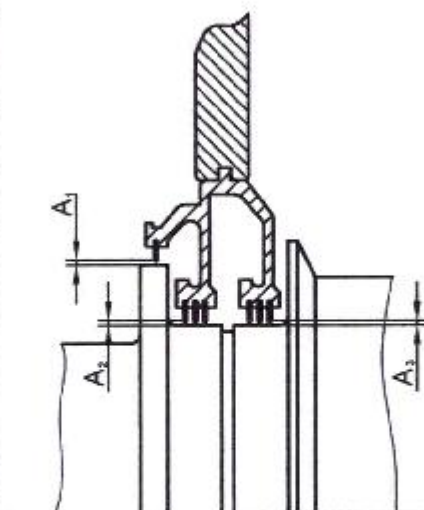
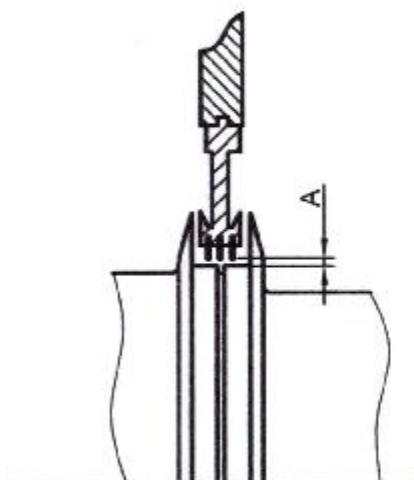
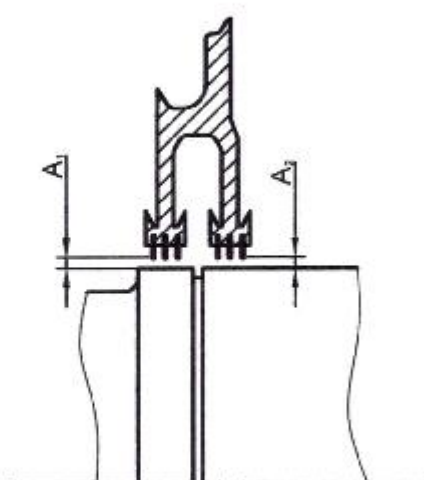
## Масло нягтруулгын зазор хэмжсэн формуляр

| масло нягтруулга | | засварын дараа | | | |
|---|---|---|---|---|---|
| 1 -р холхивчны арын<br>масло нягтруулга | A <sub>1</sub> | - | - | - | - |
| | A <sub>2</sub> | - | - | 0.30 | 0.35 |
| | A <sub>3</sub> | 0.40 | 0.20 | 0.30 | 0.35 |
| 2 -р холхивчны урд<br>масло нягтруулга | A | 0.45 | 0.15 | 0.40 | 0.40 |
| 3 -р холхивчны арын<br>масло нягтруулга | A <sub>1</sub> | - | - | 0.40 | 0.40 |
| | A <sub>2</sub> | 0.45 | 0.15 | 0.35 | 0.35 |
| 4 -р холхивчны урд<br>масло нягтруулга | A | 0.50 | 0.15 | 0.45 | 0.40 |
| 4 -р холхивчны арын<br>масло нягтруулга | A | 0.50 | 0.20 | 0.40 | 0.40 |

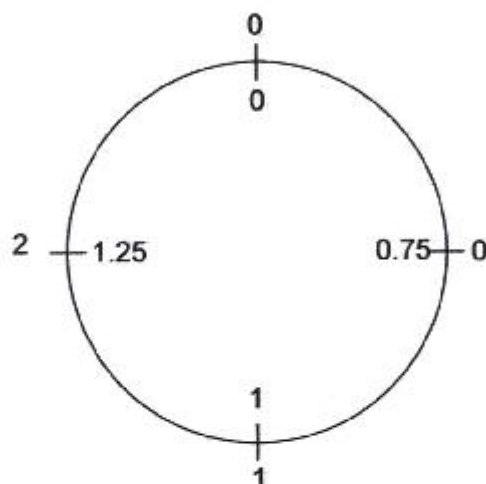
Турбины ба генераторын роторуудын хоорондын төвлөрүүлэлт

Турбогенератор №1-н роторуудын коленчатность шалгахад 8-р пальцы  
чиглэлд 0.02 мм байв.

Турбины ба генераторын роторуудын хоорондын төвлөрүүлэлтийг хийж  
форумляр хөтлөн пальцуудыг холбон, 06 сарын 10-ны 13 цагт турбины 2-р  
холхивчийг авч коленчатности шалгаж

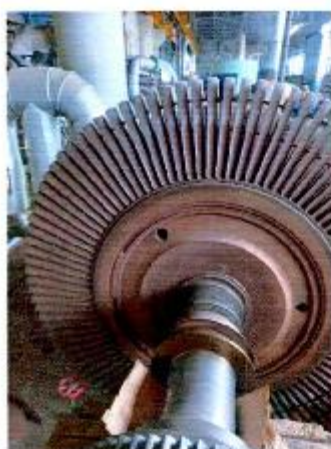
**7. Турбин,генераторын роторын муфьтны байдал.**

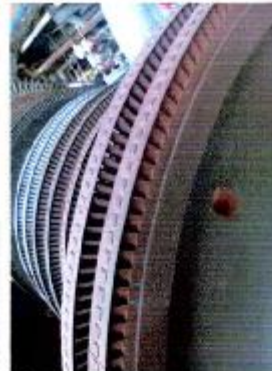
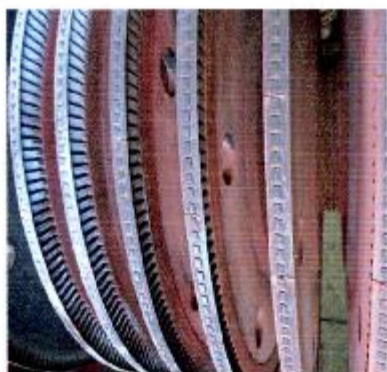
**8. Турбины роторын байдал.**

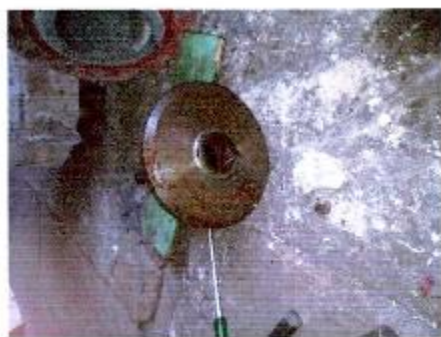
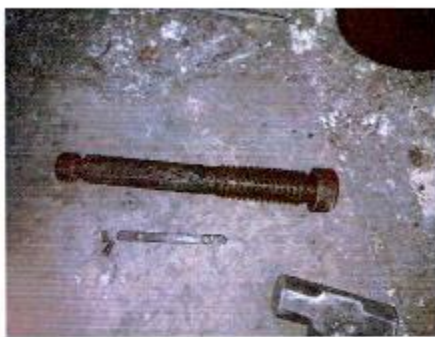
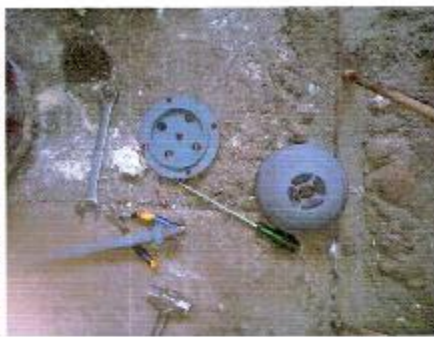
15. Турбины зогсоох клапаны тосон талын байдал.

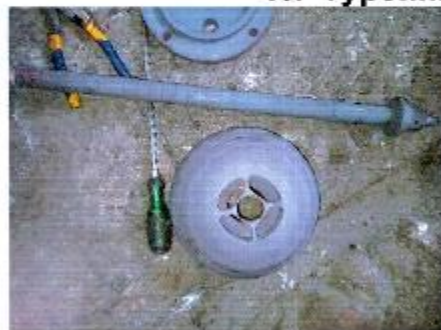
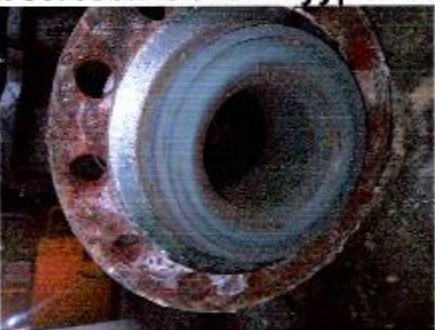
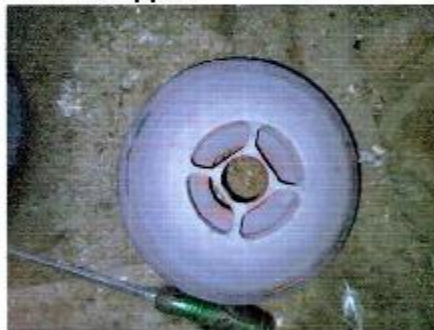
16. Турбины зогсоох клапаны ууран талын байдал.

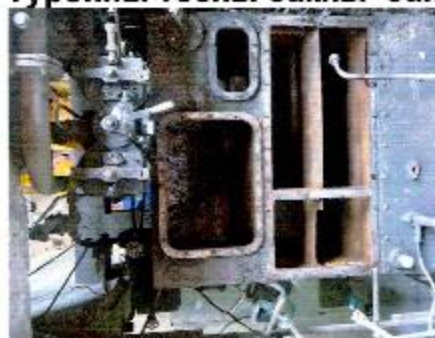
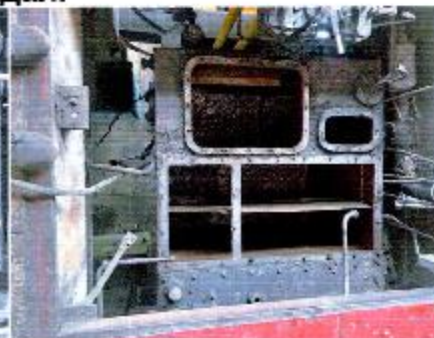
17. Турбины тосны бакны байдал.

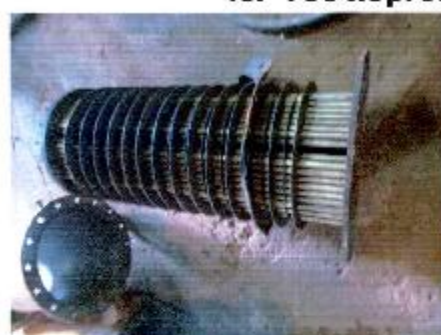
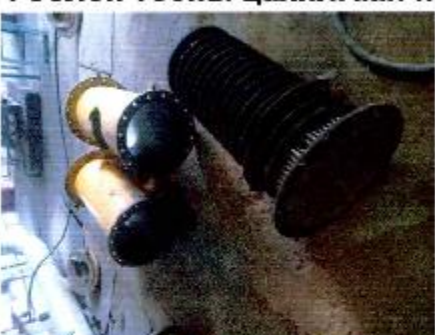
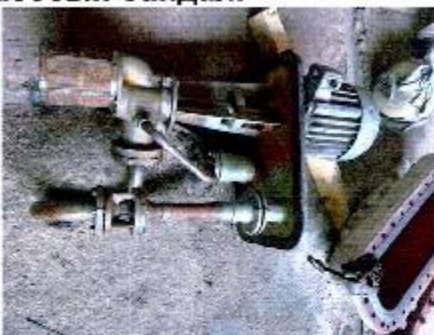
18. Тос хөргөгч болон тосны цахилгаан насосын байдал.
